## Solveig Granlund

📍 Nedre Rælingsveg 393, 2008 FJERDINGBY  
 🏠 RÆLINGEN kommune  
 # gnr. 98, bnr. 153

Befaringsdato: 05.09.2024    Rapportdato: 06.09.2024    Oppdragsnr.: 19291-1916    Referansenummer: ET5016  
 Autorisert foretak: Takstportalen Aleksander Olsen AS    Sertifisert Takstingeniør: Aleksander Olsen    Vår ref:

## Tilstandsrapport

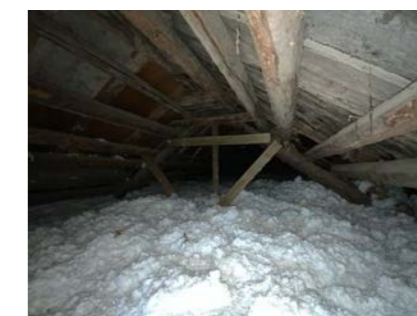
Generell besiktigelse.

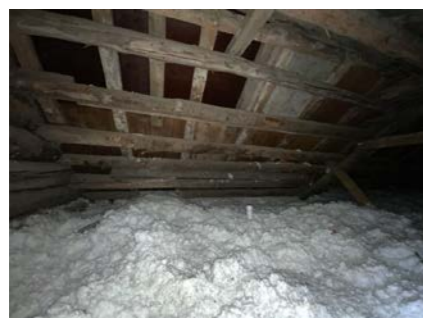
Generell besiktigelse.

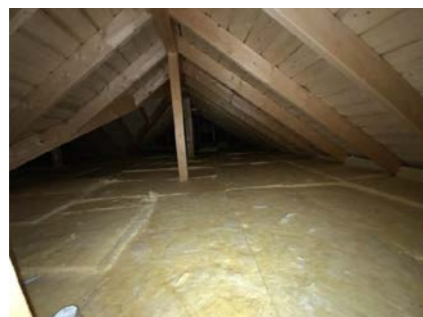
Generell besiktigelse.

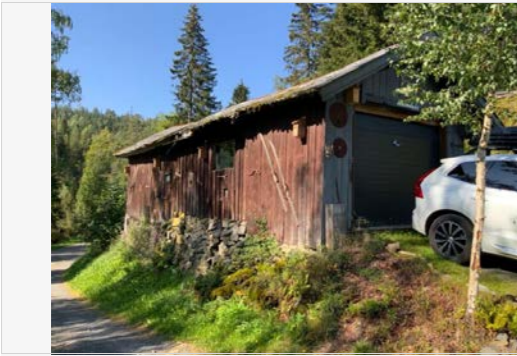
### Garasje

Garasje fundamentert med sparesteinsmur. Yttervegger i reisverk bekledd med panel. Tekket saltak. Leddet port. Synlig elde og slitasje der oppgraderende tiltak og vedlikehold generelt er påregnelig. Kommende rivning kan heller ikke utelukkes. Garasjen er ikke vurdert utover nevnte beskrivelser.
