Tinneveien 19, 3681 NOTODDEN

**Innholdsrik enebolig i et attraktivt og sentralt område med mye sol og flott utsikt til Heddalsvannet og Lifjell**

## Nøkkelinformasjon

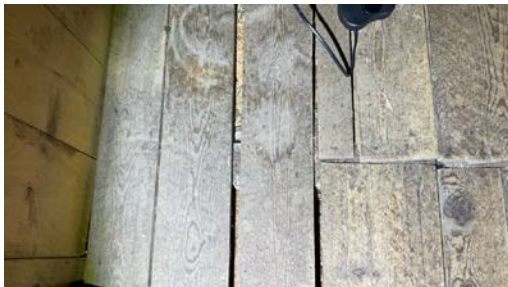
Etaseskille isolert med flis.

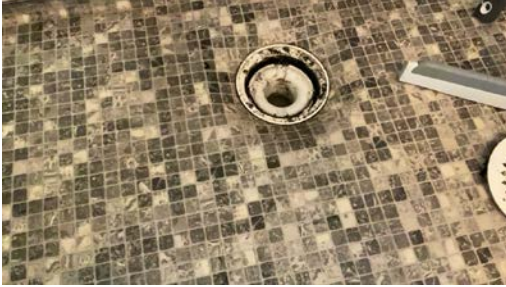
Plastsluk med belegg klemt med klemring.
