Tilstandsrapport

Fritidsbolig

Buvikveien 14, 3780 SKÅTØY

Oppdragsnr.: 10062-1336

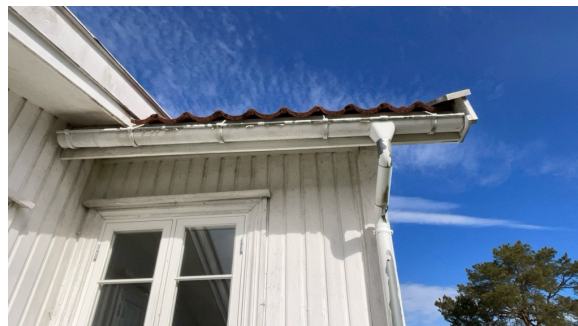
- Det er avvik:

Del av rennesystem.

Renner og beslag bør kontrolleres og eventuelt utbedres eller skiftes ut for å hindre lekkasjer og videre forringelse.

Konsekvensen av manglende tiltak kan være vanninntrenging i bygningskonstruksjonen, som kan føre til fuktskader og økte vedlikeholdskostnader.

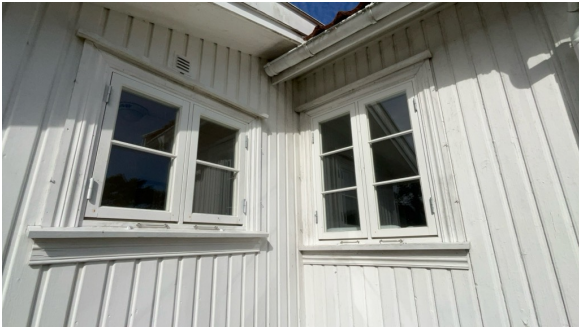
Eksempel på vindu i yttervegg.

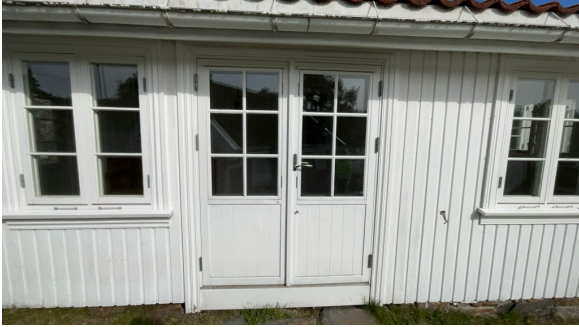
Hovedinngangsdør.

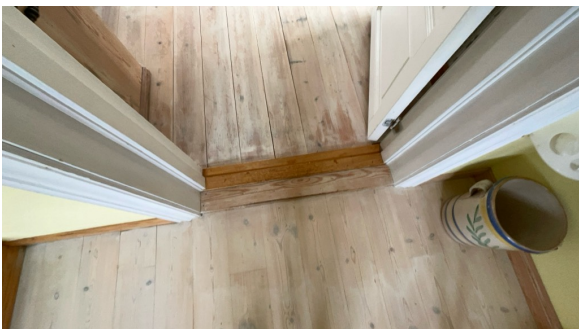
Det er risiko for skjulte skader eller fargeforskjeller etter solbleking bak møbler og tepper, noe som kan medføre behov for ytterligere utbedringer ved fremtidig oppussing.

Del av gulv.

Kostnadsestimat: 100 000 - 200 000

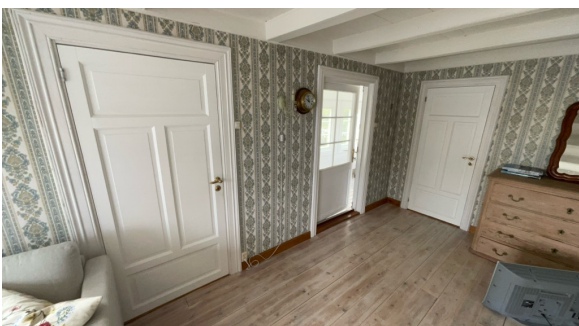
Eksempel på innerdør.

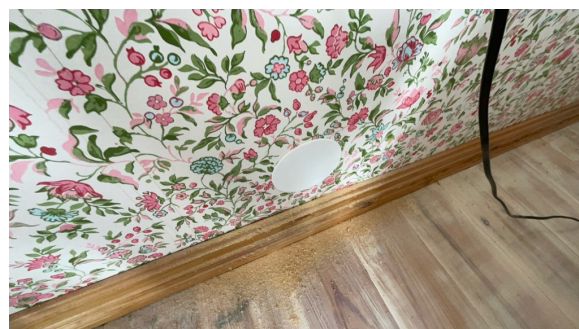
Lokk over hull.

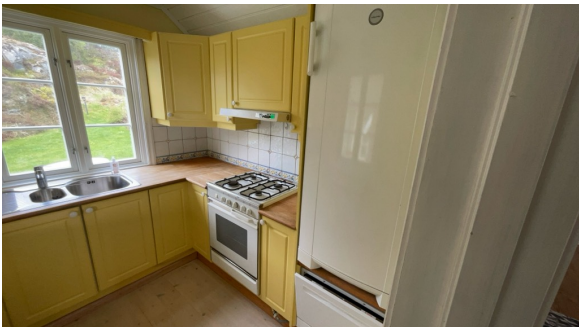
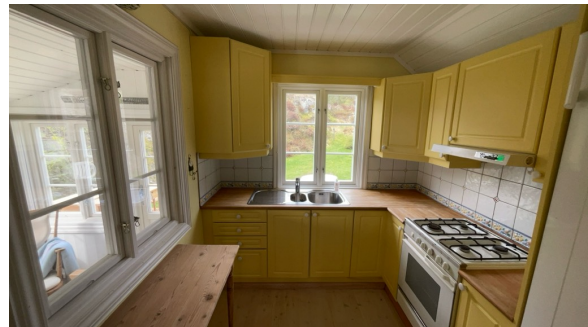
Del av kjøkken.

Kjøkkenet bør vurderes for eventuell oppgradering etter ønsket standard og utførelse.

Kostnaden vil variere betydelig avhengig av valgt løsning. Konsekvensen av å ikke utbedre slitasje og elde kan være redusert funksjonalitet og estetikk over tid.

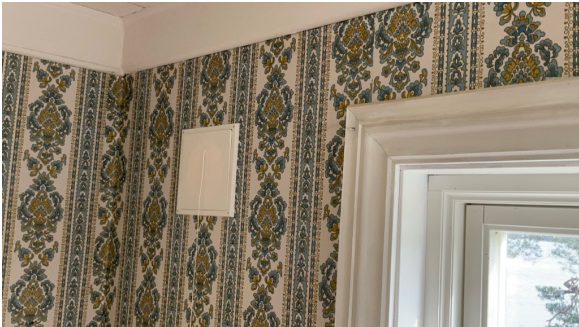
Eksempel på montert ventil i vegg.

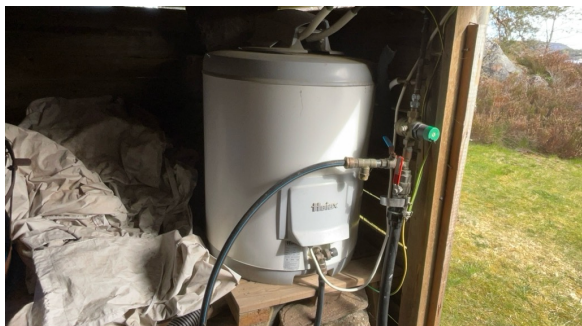
Varmtvannstanken er på ca. 120 liter.

Varmtvannstank.

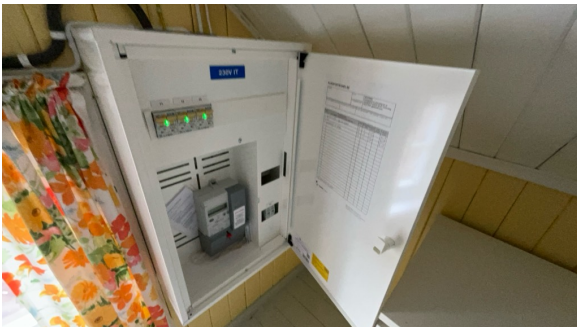
Sikringskap.

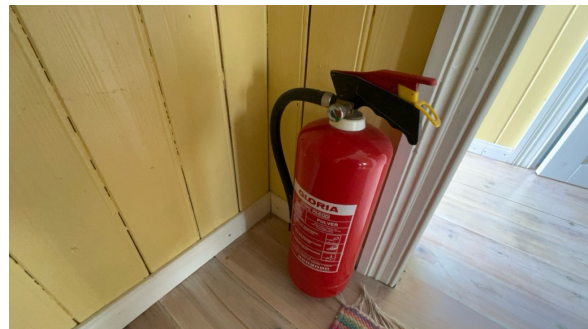
Brannslukningsapparat.

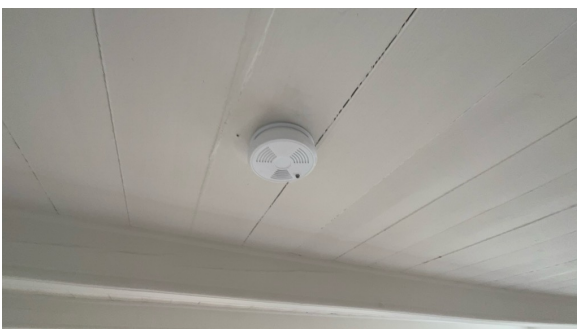
Røykvarsler.
