Buvikveien 14

Befaringsdato: 04.05.2026

Rapportdato: 13.05.2026

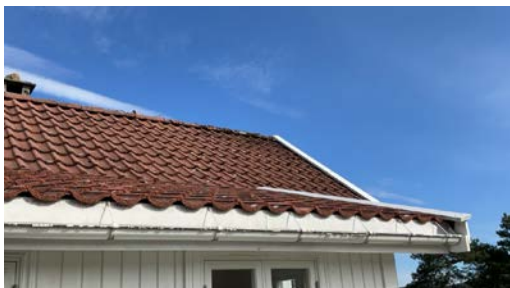
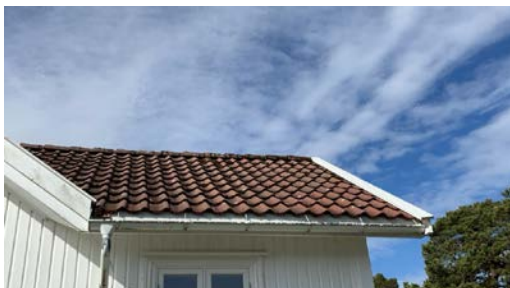
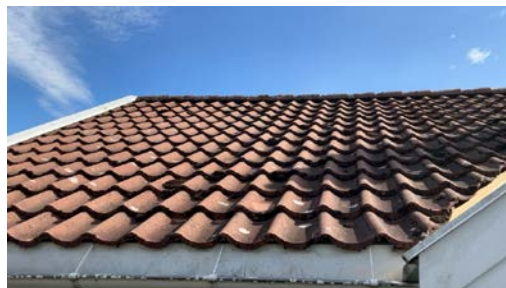
Del av taktekkning.

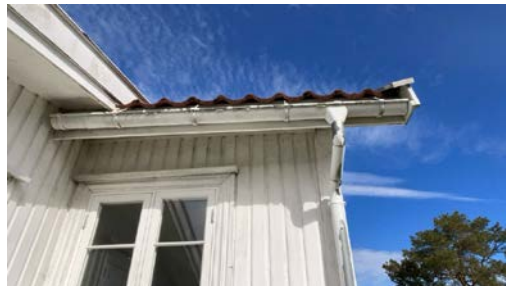
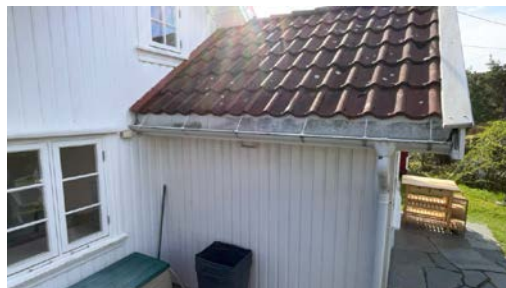
Del av rennesystem.

Renner og beslag bør kontrolleres og eventuelt utbedres eller skiftes ut for å hindre lekkasjer og videre forringelse.

Konsekvensen av manglende tiltak kan være vanninntrenging i bygningskonstruksjonen, som kan føre til fuktskader og økte vedlikeholdskostnader.

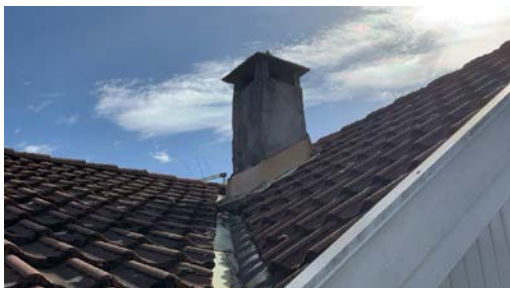
Pipebeslag.

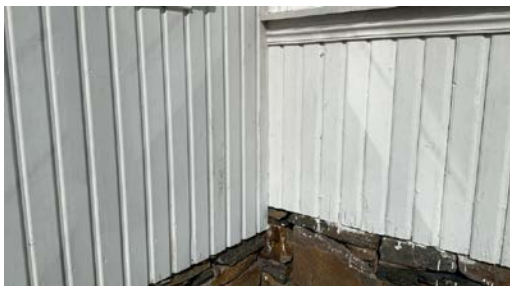
- Det er ingen eller liten lufting i nedre kant av kledning mot grunnmur.
- Det er påvist spredte råteskader i bordkledningen.
- Det er avvik:

Eldre konstruksjoner. Det er registrert noe alder og vær slitasje. Det er også noe oppsprekking på kledning.

Del av vegg.

Stikk kontroll av vegger er utført.

Det anbefales å utbedre råteskader og sprekker i kledningen, samt gjennomføre nødvendig overflatebehandling for å hindre videre forringelse av konstruksjonen.

Skjulte skader kan forekomme i eldre konstruksjoner, og det bør vurderes nærmere undersøkelser for å avdekke eventuelle skjulte avvik.

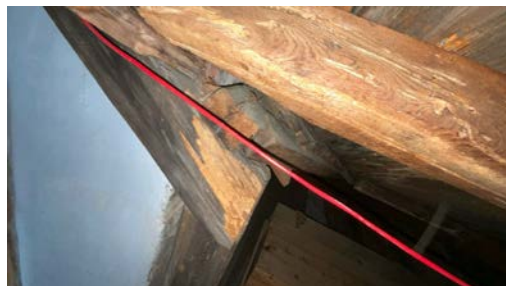
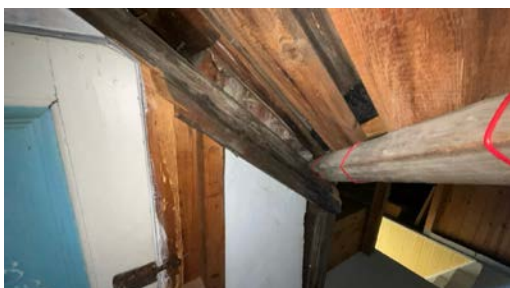
Eldre konstruksjoner med spor etter skadedyr. Det er synlige sport med tremel, aktiviteten i dag er uklart.

Del av takkonstruksjon, sett fra loft. Spor etter sakadedyr.

Det bør gjennomføres en grundig kontroll av takkonstruksjonen for å avdekke eventuell pågående aktivitet av skadedyr, samt vurdere behov for utbedring av skader etter tidligere angrep.

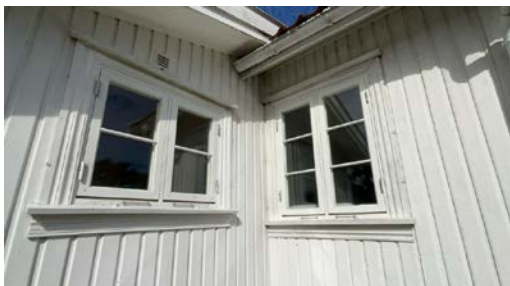
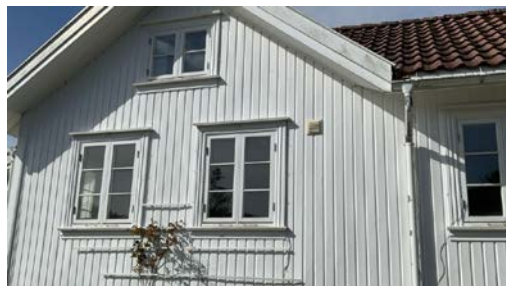
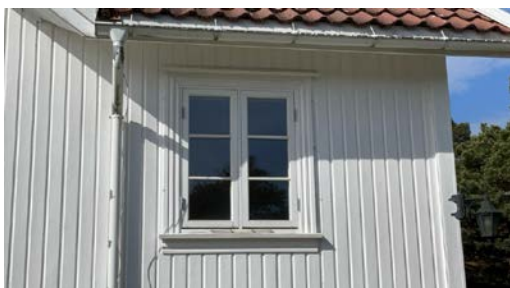
- Det er påvist vinduer med fukt/råteskader.
- Det er avvik:

Eksempel på vindu i yttervegg.

Stikkontroll på vinduer er utført.

Det må påregnes vedlikehold og utskifting av vinduer med fukt- og råteskader, samt vinduer med alders- og bruksslitasje, for å unngå ytterligere forringelse av vinduene og risiko for fuktskader i tilstøtende konstruksjoner.

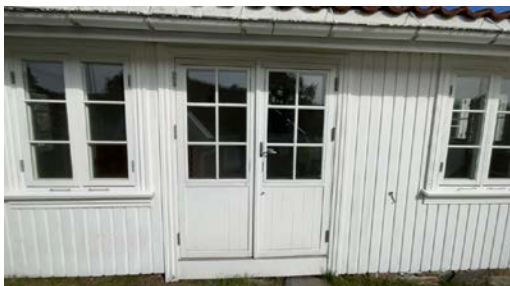
Hovedinngangsdør.

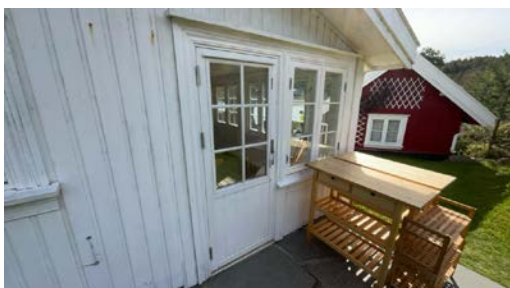
Terrassedør.

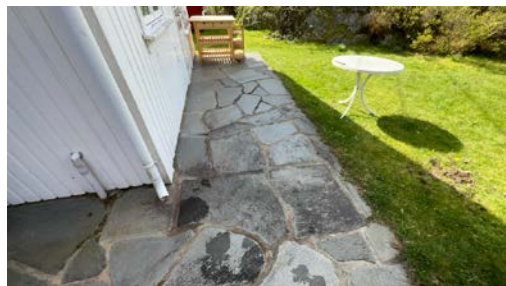
Del av skiferflater.

Det er ikke behov for umiddelbare tiltak, men det bør påregnes jevnlig vedlikehold av terrassedekket for å forhindre ytterligere slitasje og forringelse, som over tid kan føre til skader på konstruksjonen og redusert levetid.

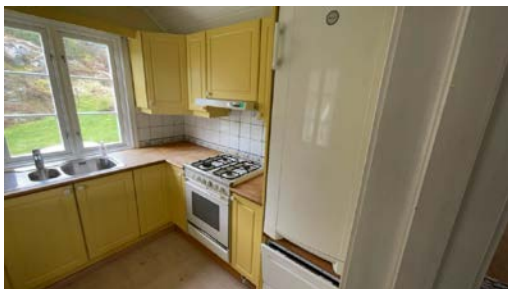
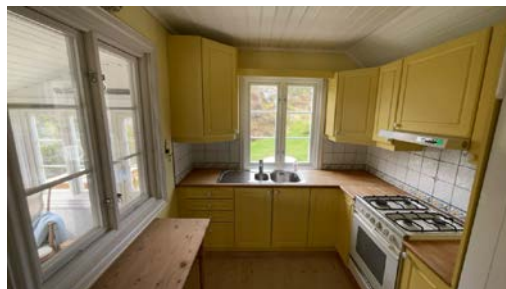
Del av kjøkken.

Kjøkkenet bør vurderes for eventuell oppgradering etter ønsket standard og utførelse.

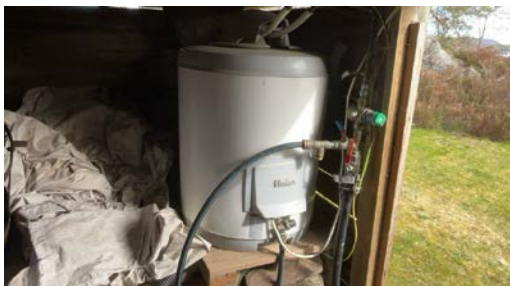
Varmtvannstanken er på ca. 120 liter.

Varmtvannstank.

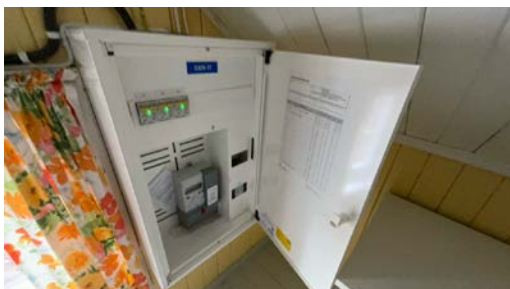
Ja Deler av anlegg er av eldre dato, det er naturlig med en helhetlig kontroll av hele anlegget.

Sikringskap.

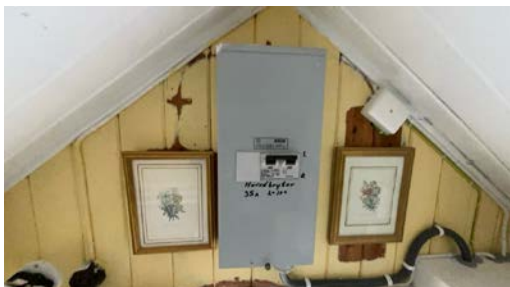
Inntak i 2 etasje.

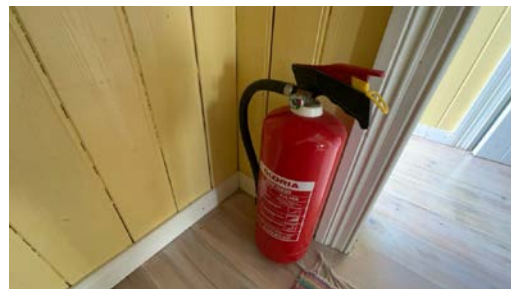
Brannslukningsapparat.

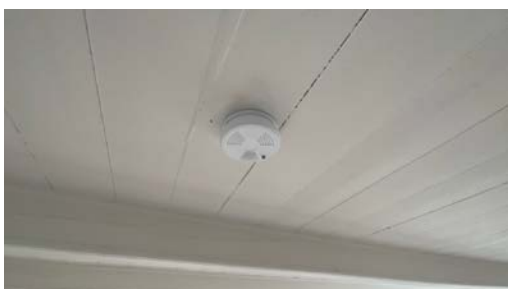
Røykvarsler.
