Blåskjellveien 14B, 4310 HOMMERSÅK

**Innholdsrik del av tomannsbolig -  
Barnevennlig beliggenhet -  
Garasje**

# Tilstandsrapport

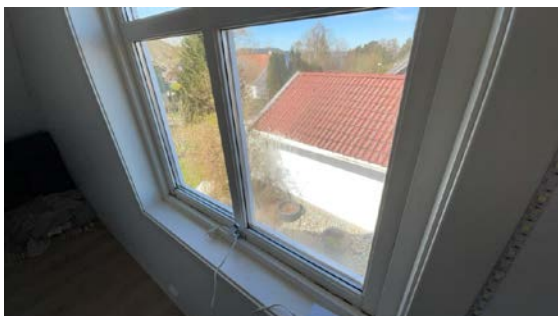
Punkttert glass i vindu.

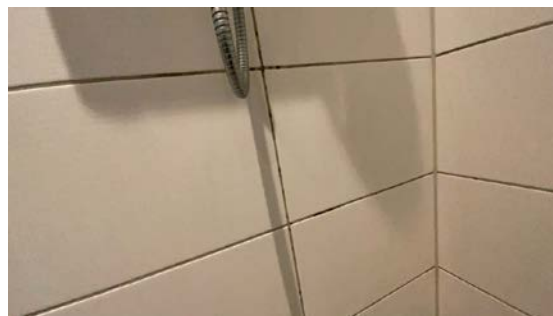
Det er påvist svertesopp i fuger i dusjnise.

- Overflater må rengjøres.

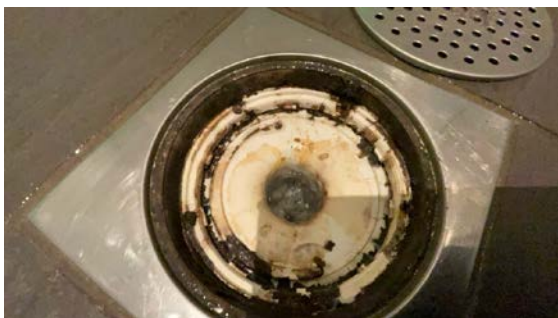
- Det er påvist avvik i fallforhold til sluk i forhold til krav i forskrift på byggetidspunktet.

- Til tross for avviket i fall/høydeforskjell til sluk, vil gulvet fortsatt kunne lede vann mot sluket, men med redusert effektivitet. Dette kan potensielt øke risikoen for vannansamling i enkelte områder av badet.

Sluk i gulv.

- Overvåk tilstanden jevnlig. For å få tilstandsgrad 0 eller 1 må slukløsningen skiftes ut og sannsynligvis må også membransjiktet skiftes/utbedres. Det er imidlertid vanskelig å si noe om tidspunktet for når dette er nødvendig.

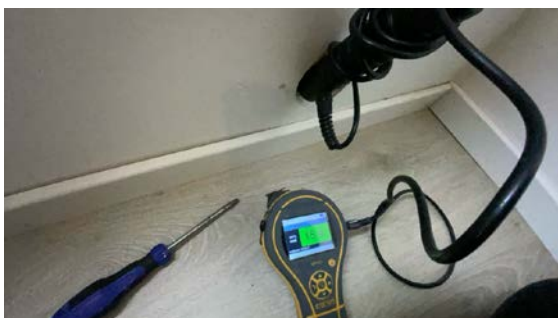
Hulltaking er foretatt i vegg fra tilstøtende stue.

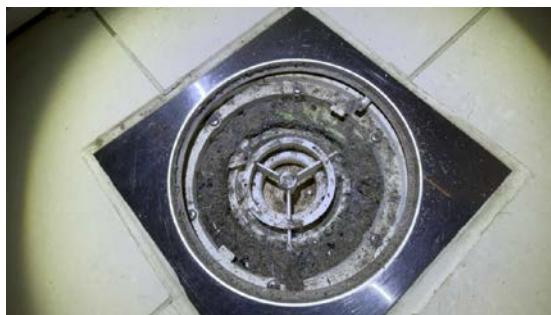
Sluk i gulv

Innhent dokumentasjon om mulig.

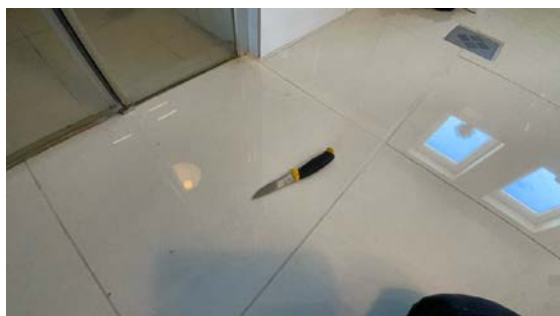
- Det er påvist at noen fliser har bom (hulrom under).
- Det er påvist avvik i fallforhold til sluk i forhold til krav i forskrift på byggetidspunktet.

- Selv om bom eller hull lyd ikke alltid er et umiddelbart problem, bør det overvåkes nøye før eventuell utvikling i sprekker i flisfuger e.l. oppstår. Dette må en foreta tiltak for, for å begrense utviklingen.
- Til tross for avviket i fall/høydeforskjell til sluk, vil gulvet fortsatt kunne lede vann mot sluket, men med redusert effektivitet. Dette kan potensielt øke risikoen for vannansamling i enkelte områder av badet.

Det er registrert "bom"/manglende limdekning i/under enkelte fliser på gulv.

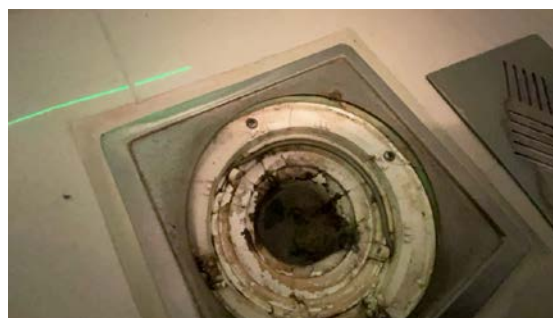
Sluk i gulv.

Det bør innhentes dokumentasjon for utførelse av membran/tettesjikt om det er mulig.
