# Hyggelig fritidsbolig i stille omgivelser ved foten av Makalausfjellet. Et sted for rekreasjon og hvile!

# Tilstandsrapport

Befaringsdato: 08.07.2025

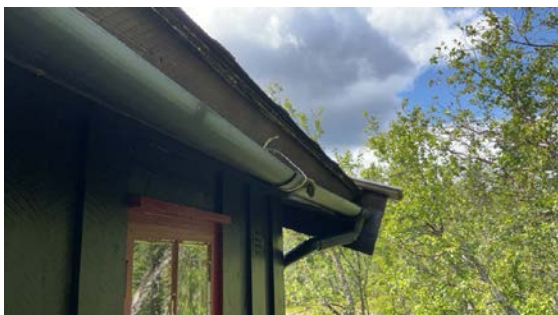
Manglende bortledning av takvann, bør ledes vekk fra bygnings kropp

Enkel og ufagmessig løsning av takrenne og ikke tilstrekkelig innfesting, bør monteres ny med tilstrekkelig rennekroker og avstand på disse ihenhold til legganvisning

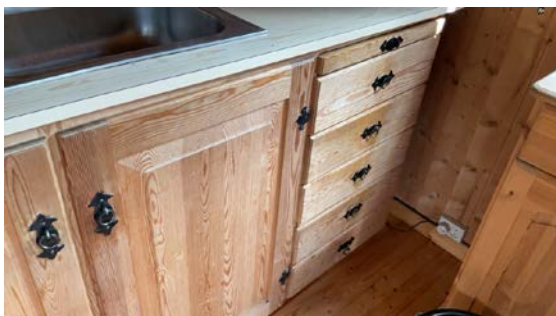
Bemerket slitasje og oppussing/oppgradering bør vurderes

- Det må påregnes lokal utbedring/utskiftning.
