**Salgsobjekt:** Enebolig  
**Eierform:** Eiet  
**Byggeår:** 2011  
**BRA-i/BRA Total** 250/305 kvm  
**Tomtstr.:** 1007.6 m<sup>2</sup>  
**Soverom:** 4  
**Antall rom:** 8  
**Gnr./bnr.** Gnr. 57, bnr. 57  
**Oppdragsnr.:** 1101250115

# Lekker og meget innholdsrik arkitekttegnet familievilla med isolert vinterhage. Garasje.

Befaringsdato: 17.07.2025

Rapportdato: 21.08.2025

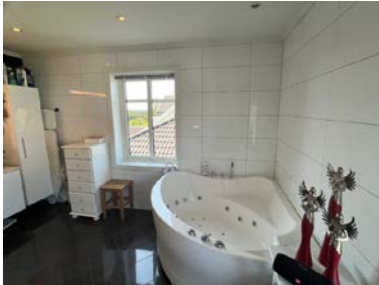
Vindu er plassert i det som defineres som våtzone og har trekarmer/foringer og listverk som påvirkes av fukt.

Vindu i våtsone

Vinduer er nylig malt med Tjæralin oljemaling og etterbehandlet med lady opus i følge eier.  
Ingen behov for andre tiltak.

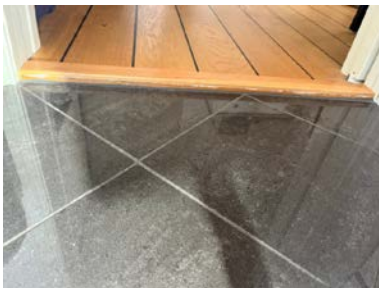
Fall vurderes som tilfredsstillende, det er ikke krav at det skal være fall til begge slukene. Høydeforskjell fra sluk til topp oppkant under dør er minst 25mm.

Oppkant under døren

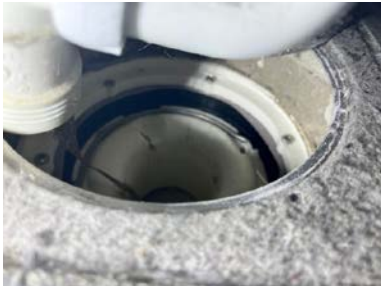
Sluk under badekar

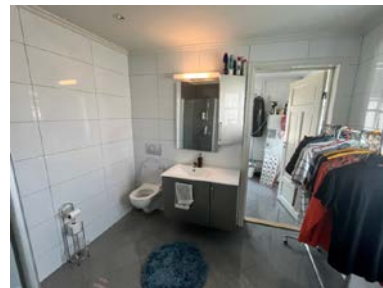
Dør er plassert i det som defineres som våtsone og har overflater som påvirkes av fukt.

Dør i våtsone

Rommet fungerer med avviket så lenge det benyttes dusjvegger, overflater bør behandles med våtromsmaling.  
Vær oppmerksom ved bruk, eventuelt vannsøl må tørkes opp.

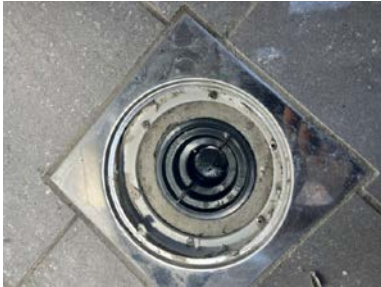
Synlig slukmansjett

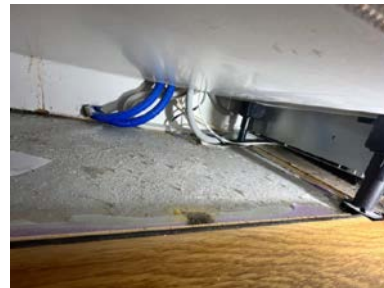
Vannstoppesystem

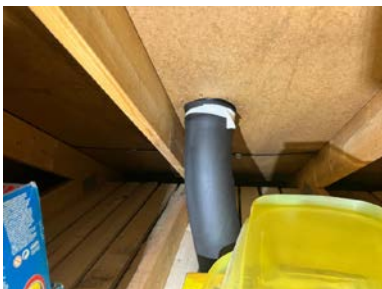
Lufting over tak

Det er ofte mulig å stake via sluker, men det anbefales å få montert stakepunkt om mulig.
