Grevskapet 512 og 513, 2335 STANGE

STANGE VESTBYGD

Tilstandsrapport

Befaringsdato: 03.05.2024

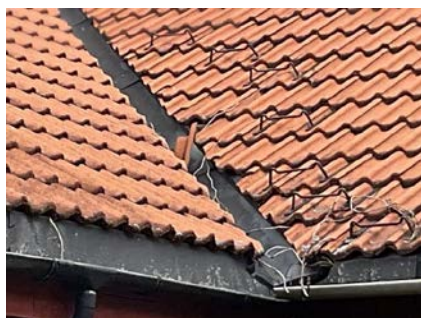
TG 3 Nedløp og beslag

Takrenner, nedløp og beslag i stål.

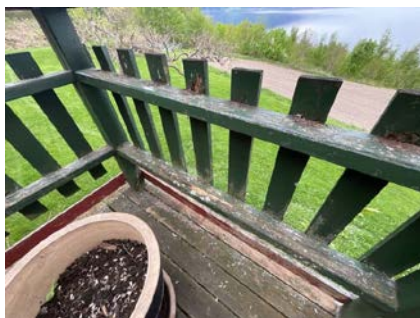
! TG 1 Utvendige trapper

Tretrapp fra terrasse og ned på terreng.
2024: Nytt rekkverk.

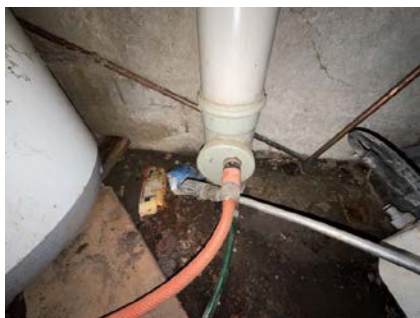
Stakeluke i kjeller

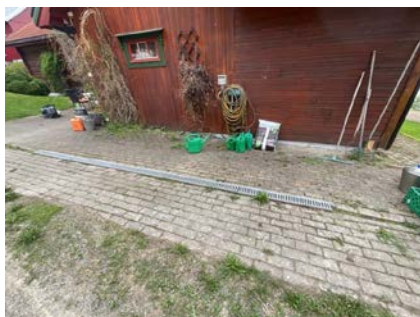
Fall mot bygningen på siden mot gårds plass.

- Det bør foretas terrenjusteringer.

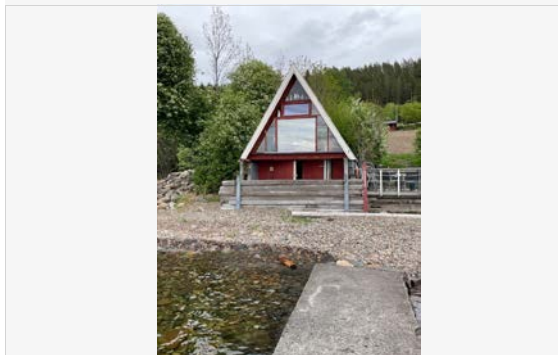
Båthus med innredet rom i 2. etg og båthus under. Fundamentert på murt Leca. Takkonstruksjoner i tre, tekket med profilerte stålplater. Malt tredør. Innredet rom har lakkerte tregulv og ubehandlet panel på vegg/ himling. Tregulv i båthuset. Det er registrert noe sprekker i Leca. Det må påregnes noe oppgraderinger/ vedlikehold.

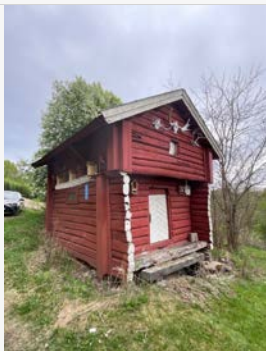
Stabbur

Det er registrert noe skjevheter i konstruksjon. Noe råte på tømmer. Det må påregnes noe oppgraderinger/ vedlikehold.
