Grevskapet 512 og 513, 2335 STANGE

STANGE VESTBYGD

Tilstandsrapport

Befaringsdato: 03.05.2024

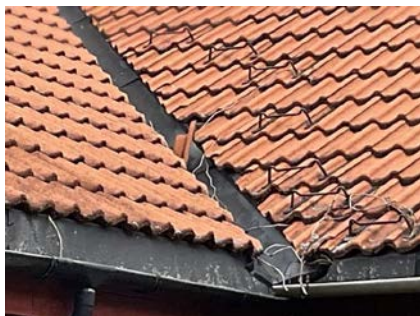
TG 3 Nedløp og beslag

Takrenner, nedløp og beslag i stål.

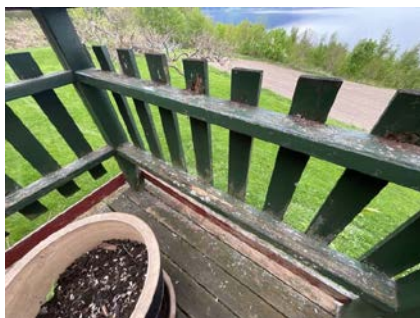
TG 1 Utvendige trapper

Tretrapp fra terrasse og ned på terreng.
2024: Nytt rekkverk.

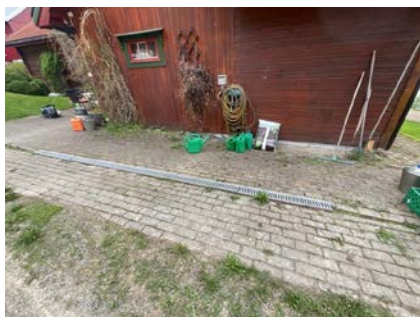
Fall mot bygningen på siden mot gårds plass.

- Det bør foretas terrenjusteringer.

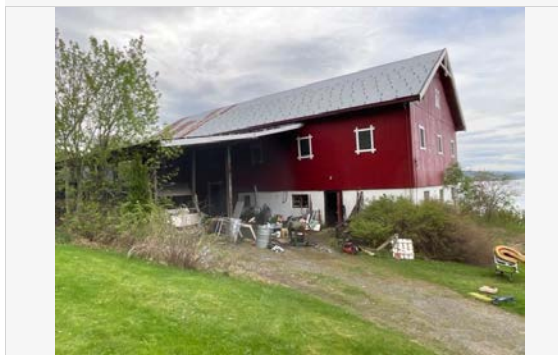
Låve

Låvebygning med stall, fjøs, låve og diverse bod/ lagerrom. Fundamentert på støpte fundamenter, støpt ringmur og støpte pilarer. Yttervegger er utført i pusset murverk og trebindingsverk, med stående panel utvendig. Saltakkonstruksjoner i tre, utført med plassbygde taksperer. taket er tekket med bølgeblikkplater. labankdører og porter. Inntilbygget carport på ca. 144m². Det må påregnes noe oppgraderinger/ vedlikehold av bygningen. Utvendig panel er malt i 2021. Mur er malt i 2024.

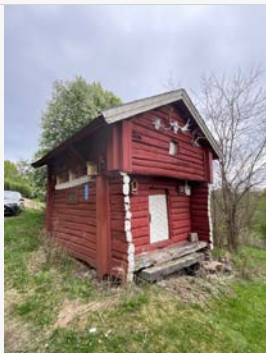
Stabbur

Det er registrert noe skjevheter i konstruksjon. Noe råte på tømmer. Det må påregnes noe oppgraderinger/ vedlikehold.
