Klypevegen 3, 3684 NOTODDEN

**Attraktiv og arkitekttegnet bolig  
med to utleieenheter, dobbel  
carport og integrert garasje**

# Tilstandsrapport

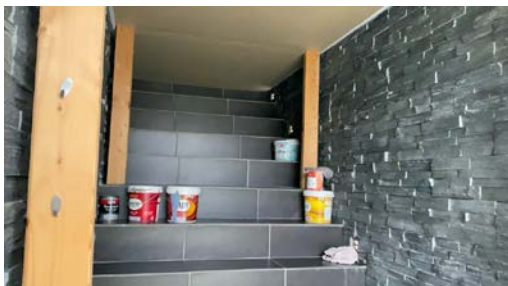
Trapperom til leilighet - ikke i bruk.

Det bør monteres tilfredsstillende lufting i trapperommet for å redusere faren for sopp.

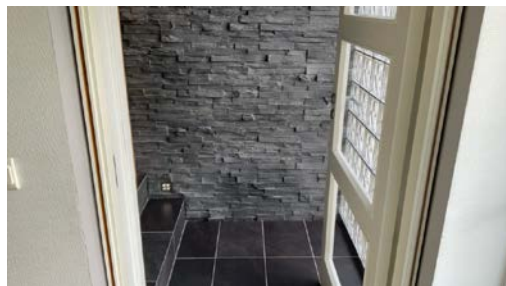
Svartsopp i overgang glassbyggstein og tak.

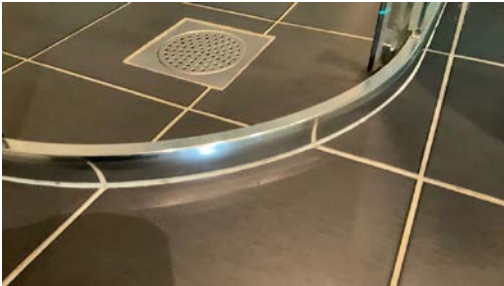
Oppkant rundt dusjsonen.

Det er eventuelt mulig å montere dusjkabinett.

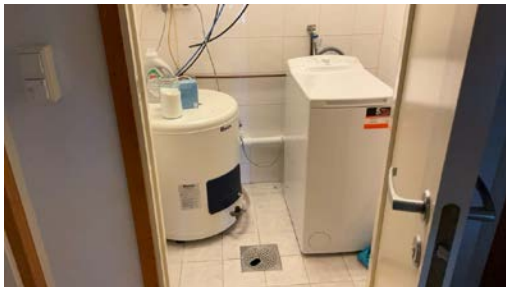
Vaskerom i leilighet mot vest.

- Det er påvist tegn til fuktskader i overflater.

- Påviste fuktskader kan føre til muggvekst over tid, noe som kan påvirke innneklimaet. Dersom skadene utvikler seg, kan dette svekke bygningens konstruksjon og medføre større skader på tilstøtende konstruksjoner.

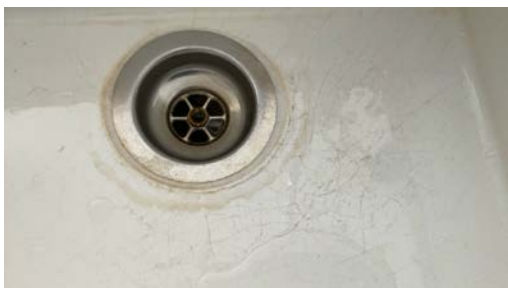
Krakelering i vasken.

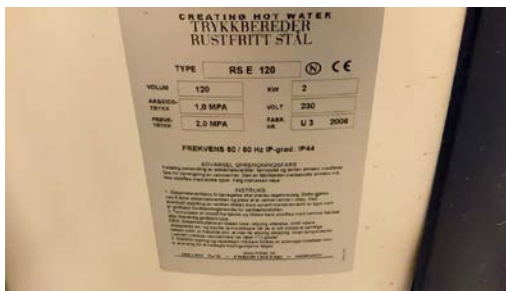
Dette fordi det er en mulig fare for brann siden det normalt er 2000W på beredere.

Bereder i leilighet.

Dersom en elektriker utfører andre arbeider i boligen, anbefales det å endre opplegg til bereder.

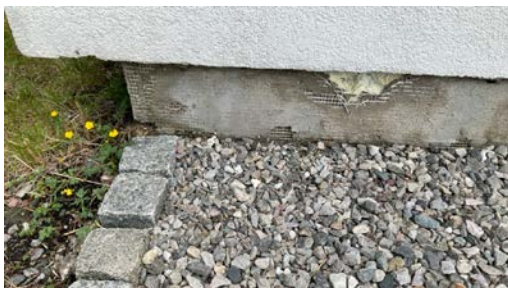
Fritt eksponert isopor.

- Synlig isolasjon må tildekkes på forsvarlig måte.
- Det må foretas lokal utbedring.
