Smørbølsmoen 102, 2280 GJESÅSEN

# Tilstandsrapport

Befaringsdato: 28.10.2025

Rapportdato: 10.11.2025

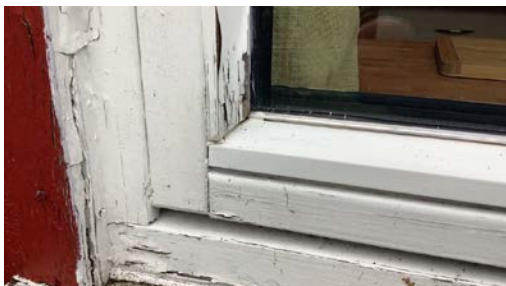
Eksempel på værslitt vindu.

I årene som kommer vil det være behov for enten restaurering av eksisterende vinduer eller utskifting av vinduer. Utskifting til vinduer med isolerglass anbefales.

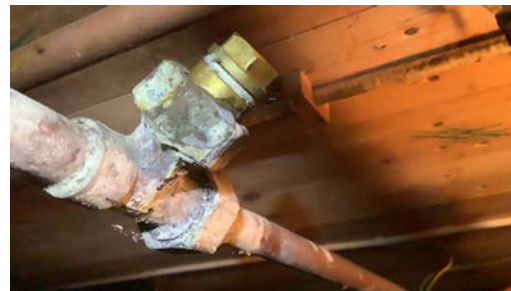
Kupling "svetter" noe.

Kuplinger som «svetter» må utbedres, og kostnadsestimat gjelder dette.
