Smørbølsmoen 102, 2280 GJESÅSEN

# Tilstandsrapport

Befaringsdato: 28.10.2025

Rapportdato: 10.11.2025

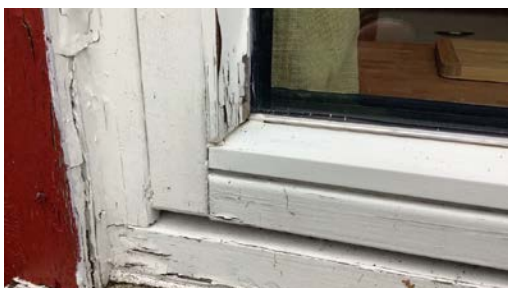
I årene som kommer vil det være behov for enten restaurering av eksisterende vinduer eller utskifting av vinduer. Utskifting til vinduer med isolerglass anbefales.

Eksempel på værslitt vindu.

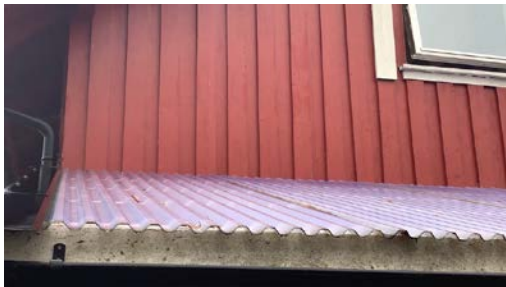
- Det er ikke montert beslag mellom yttervegg og balkong/terrasse.
- Det er påvist at dekke på terrassen har en del sprekker.

Det er ikke montert overgangsbeslag mellom yttervegg og tak.

Det bør monteres overgangsbeslag som felles inn i kledning.  
Sprekker i betongplate bør forsegles ved avretting og egnet behandling.

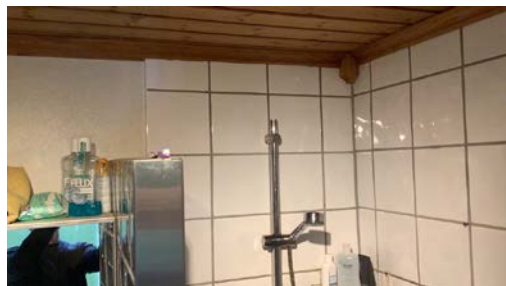
Det er uegnede materialer i den definerte våtsonen rundt dusj.

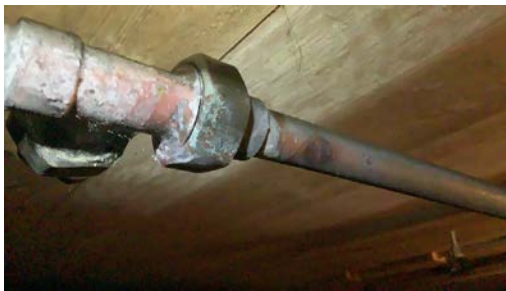
Kupling "svetter" noe.

Kuplinger som «svetter» må utbedres, og kostnadsestimat gjelder dette.

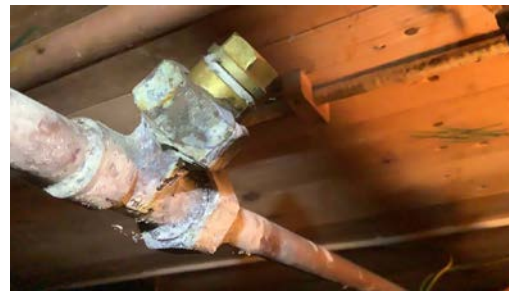
Kupling "svetter" noe.

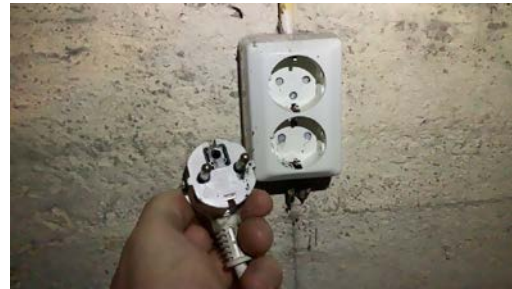
Utilfredsstillende el-tilkobling iht. gjeldende forskrift.

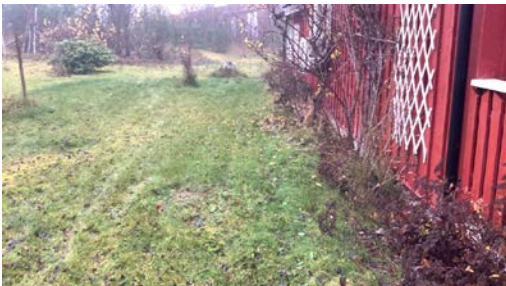
Utilfredsstillende fall fra bolig.

Terrengjustering bør utføres for å etablere tilfredsstillende fall fra boligen. Tilfredsstillende fall vil være minimum 1:50 i en avstand på minimum 3 meter fra boligen.
