Smørbølsmoen 102, 2280 GJESÅSEN

Tilstandsrapport

Befaringsdato: 28.10.2025

Rapportdato: 10.11.2025

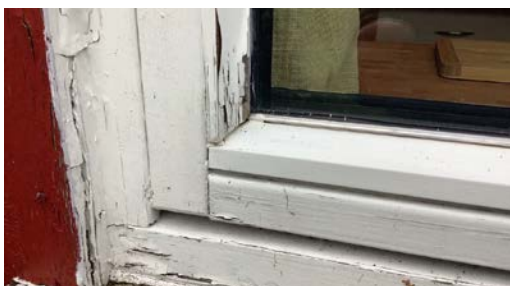
Eksempel på værslitt vindu.

I årene som kommer vil det være behov for enten restaurering av eksisterende vinduer eller utskifting av vinduer. Utskifting til vinduer med isolerglass anbefales.

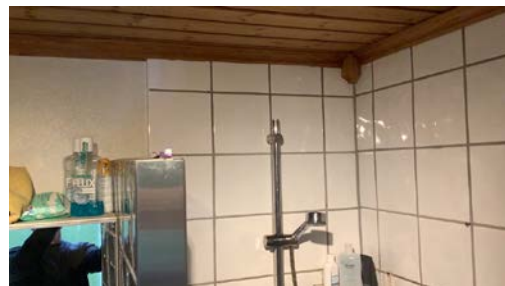
Det er uegnede materialer i den definerte våtsonen rundt dusj.

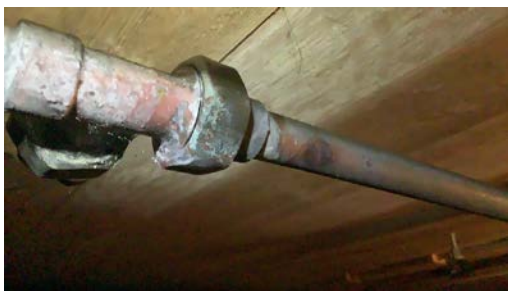
Kupling "svetter" noe.

Kuplinger som «svetter» må utbedres, og kostnadsestimat gjelder dette.

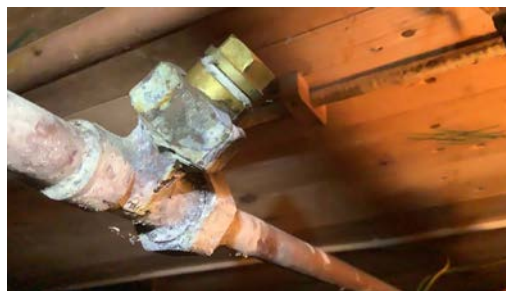
Kupling "svetter" noe.

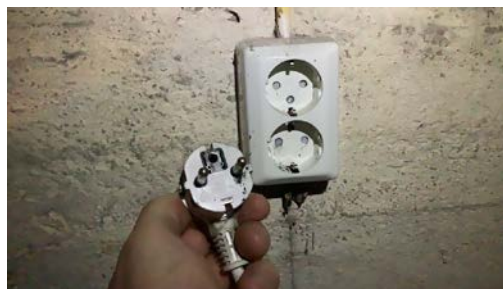
Utilfredsstillende el-tilkobling iht. gjeldende forskrift.

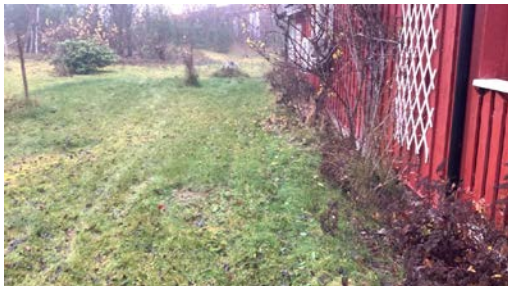
Utilfredsstillende fall fra bolig.

Terrengjustering bør utføres for å etablere tilfredsstillende fall fra boligen. Tilfredsstillende fall vil være minimum 1:50 i en avstand på minimum 3 meter fra boligen.
