Nedre Jarfall 20, 8056 SALTSTRAUMEN

# Meget attraktiv - gode solforhold til langt på kveld - nærmeste nabo er havet!

Befaringsdato: 13.06.2024

Rapportdato: 01.07.2024

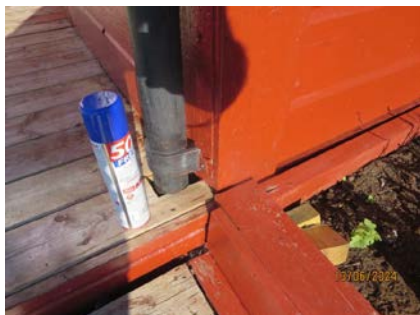
Feste klemme til nedløp løs, anbefalt festet bedre, hjørne til inngangs sone.

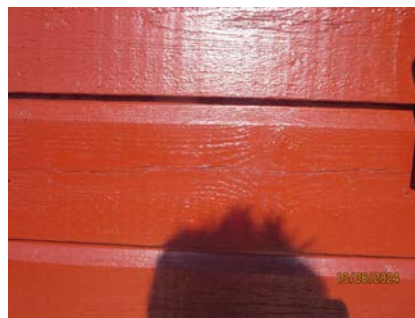
Bordkledning er værslitt med riss og sprekker i soner

Bordkledning værslitt i soner hvor vær og vind har tatt mest på

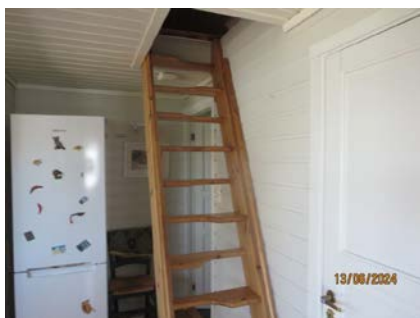
Bilde tatt mot trapp lakkert opp til hems rom innredet

Det anbefales etablert trapper, stiger med bedre sikret adkomst for å unngå uønskede hendelser.

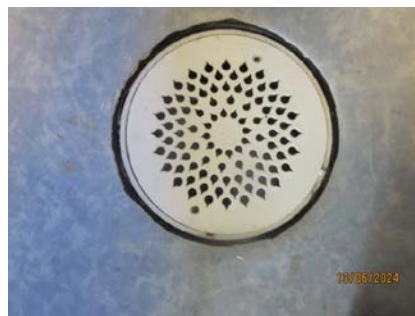
Bilde viser at belegg ikke er ført ned i sluk under klemring slik det skal være.

Er skjært til og rundt sluket.

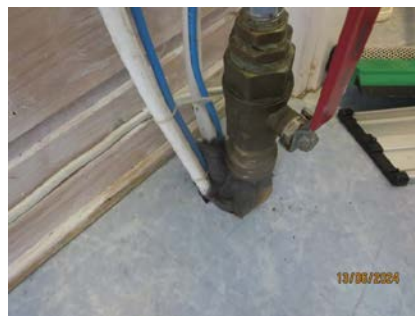
Bilde viser belegg rundt oppstikk i gulv for hoved inntak vann, rør føringer og stoppekran, el- kabler til vannrør

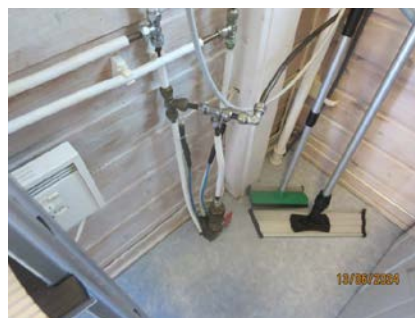
Bilde viser åpent anlegg til vannrør med fordelinger

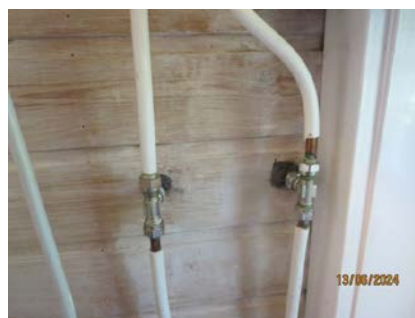
Bilde viser rør føringer direkte gjennom vegg fra tekn. rom, bod og inn til badet m/ videre synlig rør føringer.

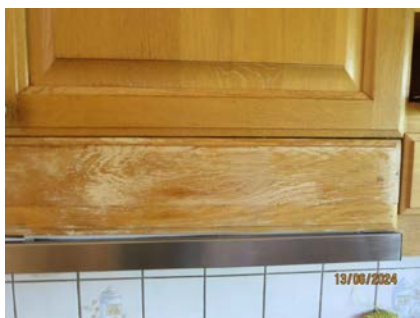
Bilde tatt mot del av fronter til innredningen, er fra byggeår, er noe slitt enkelte steder til fronter.

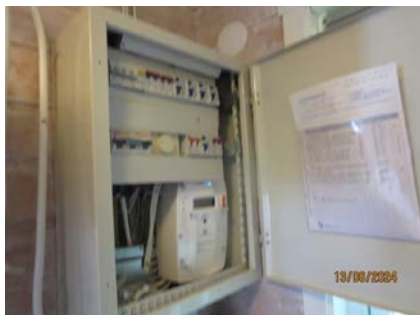
Info i tidligere takst hvor opplyses at det er framført kabel fra hytta og til parkeringsplass, for la ding av el-bil.  
Det anbefales på generelt grunnlag gjennomført en fullverdig kontroll av det elektriske anlegget av godkjent installatør.  
Det er fordelt strø til respektive bygninger på tomt via hoved inntaket, skap denne hytte.

Bilde tatt mot sikringsskapet etablert i bod, tekn. rom m/automatsikringer, kurs fortegnelse.

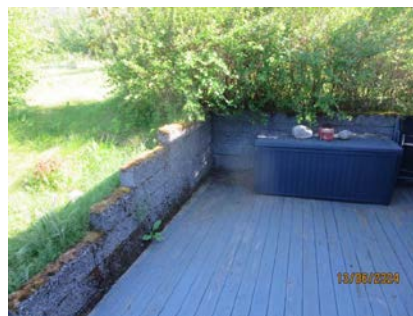
Bilde tatt til deler av bakside øst Leca splitt blokk i mindre sone som støttemur.  
slitt dekke i tre, vedlikehold må påregnes.

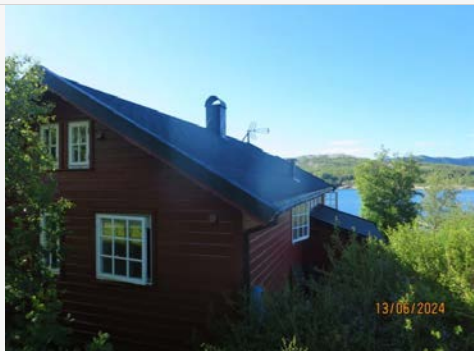
## Bod etablert i tilknytning hoved hytta, fasade øst

Fukt i bordkledningen, fuktskader, merker. TG3  
Åpninger i overgang tak, vegg, fukt inn. Må utbedres TG3  
Dør trenger vedlikehold, justering Tg 2

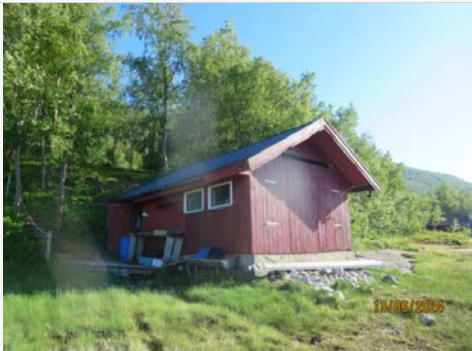
## Naust

Ikke kjent utført vedlikehold de senere år.  
Det må påregnes vedlikehold, oppgradering fremover for ivaretagelse.  
Det er mangler til takrenne, beslag og ned løp.  
Slitasje, skader til deler av kledning til garasjen.  
Rust angrep til stålplater på taket

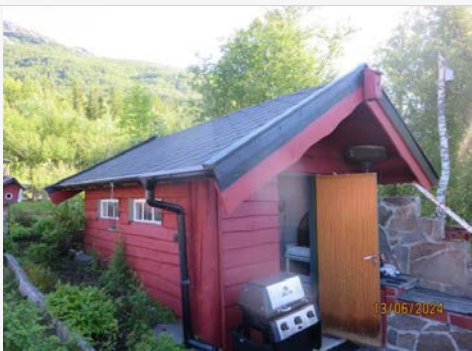
## Grill hus uisolert m/ uteplass, grillplass, sosialt sted.

Inngangsdør er meget slitt, med fuktskader, trenger ny dør, tilpasning.

Bygningen har fukt, mugg dannelser, gavl side bakvegg har press mot vegg side,

fukt i deler av konstruksjonen.

Opptrekk fukt opptrekk. Synlig fukt muggdannelse til tak .

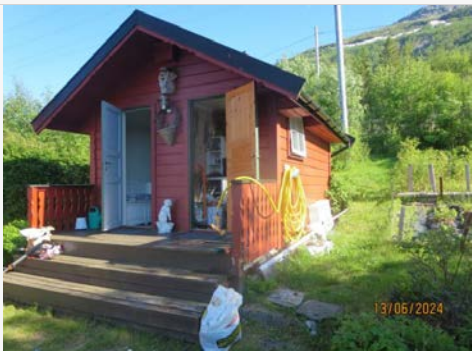
## Anneks m/ ute- do i tilknytning til annekset.

Ikke kjent vedlikehold de siste år.  
Annekset har behov for vedlikehold generelt  
Ved befaringen ble følgende registrert:  
Trevegger mot terreng er i direkte kontakt med jord, fare for fukt opptrekk i konstruksjonen. Kledning slitt med behov for vedlikehold

Synlig merker, spor etter lekkasjer ved av luftings rør over tak.
