# Tilstandsrapport

📍 Skjervgata 8, 8656 MOSJØEN

# gnr. 103, bnr. 1020

Rapportdato: 14.09.2023

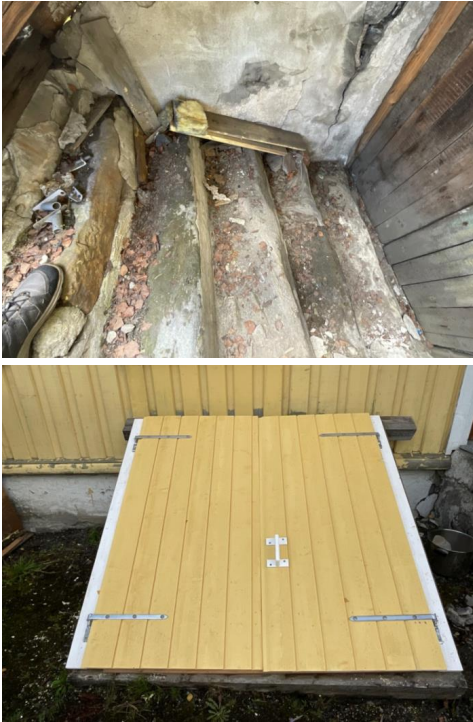
Steintrapp med noe betongpuss. Skrådører over nedgang trapp.

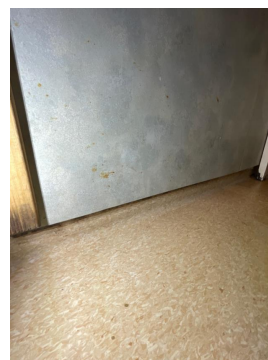
Veggene har baderomsplater. Taket har malte himlingsplater.

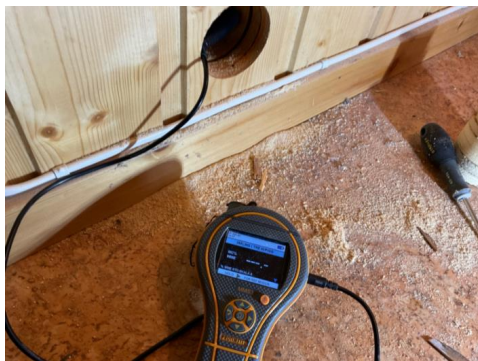
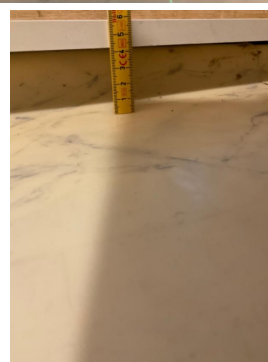
Hulltaking er foretatt uten å påvise unormale forhold. Hulltaking er foretatt i stue mot bad. Fuktvotemåling (vekt%) i konstruksjonen ble målt til 0.

- Krav til fall er ikke oppfylt og gulvet er tilnærmet flatt (har ikke motfall).

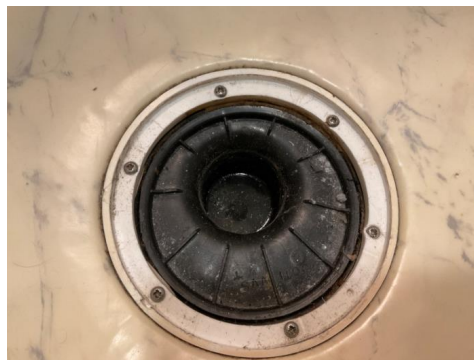
Det er plastsluk og synlig vinylbelegg som tettesjikt.

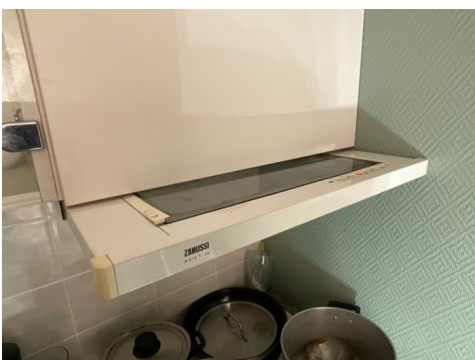
Det er kjøkkenventilator med avtrekk ut via tak.

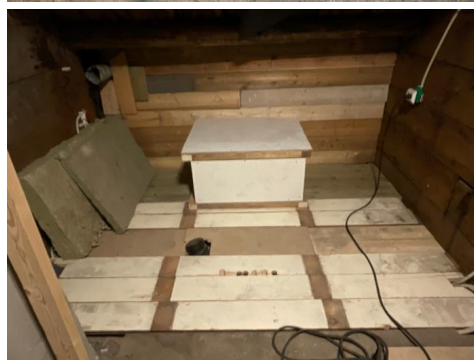
Det er påvist at eventuelt lekkasjevann fra rør i rør system ikke ledes til sluk eller annen kompenserende løsning.

Det mangler rør i rør skap, samlingspunkt er oppe på loftet. Siden det her kan være fare for frost om vinteren brukes det en frittstående varmeovn som varmekilde. Her vil det være både brannfare og fare for vannskader ved eventuelt strømbrytning, derfor TG3. Byggeier har lagd en isolert kasse rundt samlingspunktet, for bedre frostsikring.

Innvendige vannledninger er av plast (rør i rør). Det er ikke besikket i rørskep. Kobberrør på bad i leilighet 2. Stoppekran plassert i kjeller, irrfarget kobberrør.

Utskiftning gjelder kobberør. Det er etablert en isolert kasse på loftet for samlingspunktet av rør i rør systemet, men det er ikke avrenning av lekkasjevann til sluk. Det bør etableres et vanlig rør i rør skap med avrenning direkte til sluk eller tilsvarende.

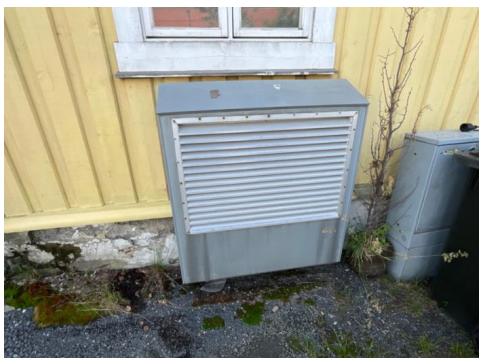
Restaurant har ventilasjonsanlegg, bygg forøvrig har ingen ventilasjon, kun lufting via vinduer. På loft monterer nå byggeier ventiler i gavlvegger.

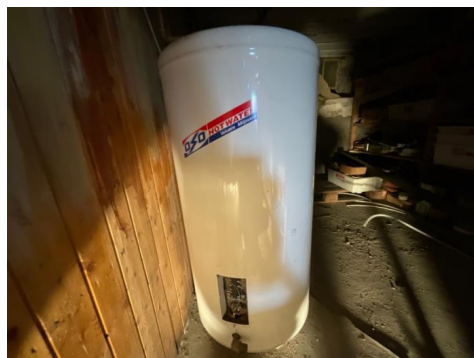
3 stk varmtvannstanker hver på ca 200 liter. 2 Av merke Oso fra 1997 og en CTC fra 2000.
