Dr. Bjørnebys veg 12, 2270 FLISA

FLOBERGSJORDET

Nøkkelinformasjon	2
Om eiendommen	4
Plantegning	50
Nabolagsprofil	52
Tilstandsrapport	55
Egenerklæring	89
Budskjema	101

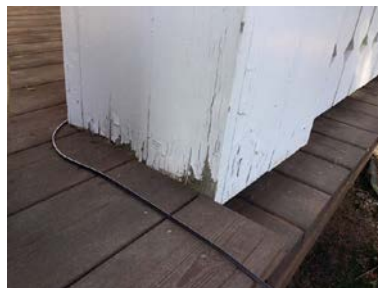
Eksempel på slitasje på hovedveranda.

Balkong: Rekkverkskonstruksjon må rives å bygges på nytt. Det anbefales samtidig utskifting av gulvbord og at det foretas kontroll av tilstand på bjelkelag.

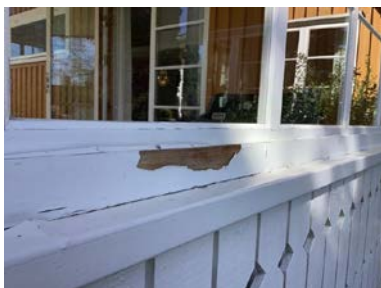
Eksempel på slitasje på hovedveranda.

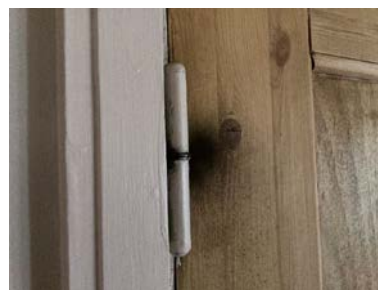
Det soter fra hengsler i 2. etasje.

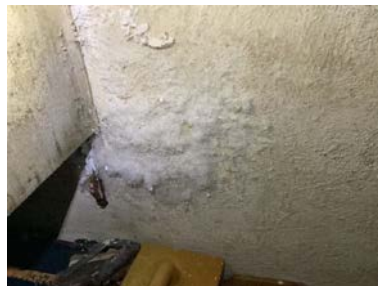
Eksempel på saltutslag.

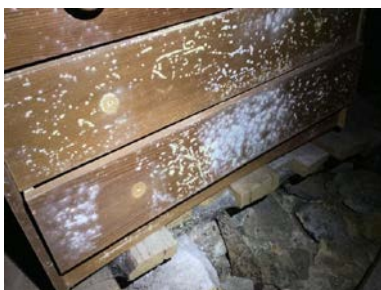
Eksempel på soppvekst på gjenstand i jordkjeller.

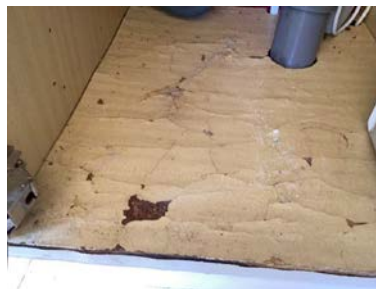
Svelling på skrog under vask.

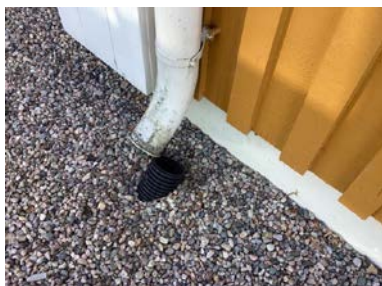
Ingen kjente opplysninger om drenering. Det er ingen synlige tegn til fuktsperre på grunnmurer. Takvann ledes noen steder ned i bakken og noen steder ut på terreng.

Eksempel på løsning for takvann ned i bakken, ukjent funksjonalitet på løsning dersom den kobles sammen.

- Overvåk tilstanden jevnlig. For å få tilstandsgrad 0 eller 1 må dreneringen skiftes ut, men tidspunktet for når dette er nødvendig er vanskelig å si noe om. Bruken av underetg/kjeller vil og være avgjørende.

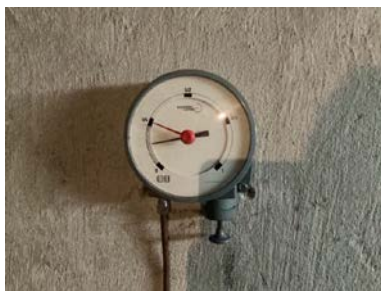
Fra 1.1.20 ble det forbudt å fyre med fossilt brennstoff i Norge. Forurensing fra nedgravde oljetanker kan medføre store skader både på egen og andres eiendom. Huseier vil være ansvarlig dersom slike forhold inntreffer.

Måler indikerer at det kan være olje på tanken.

Fra både offentlige og sentrale myndigheter anbefales det sterkt at nedgravde oljetanker som ikke er i bruk graves opp, saneres og fjernes.

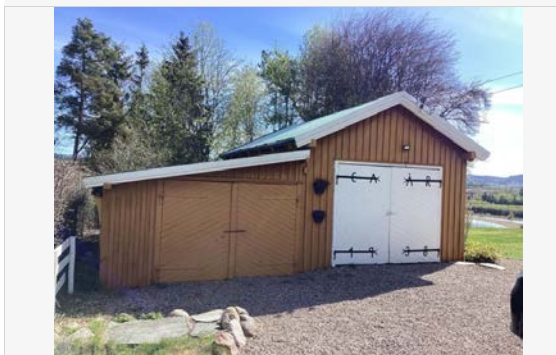
Garasje

Det er kraftig etterslep vedlikehold. Råteskader flere sider og skjevhet på vegg på tilbygget del.
