Dr. Bjørnebys veg 12, 2270 FLISA

FLOBERGSJORDET

29.08.2024

Tilstandsrapport

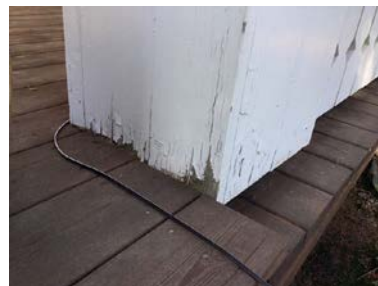
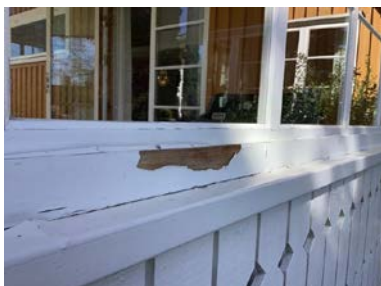
Eksempel på slitasje på hovedveranda.

Balkong: Rekkverkskonstruksjon må rives å bygges på nytt. Det anbefales samtidig utskifting av gulvbord og at det foretas kontroll av tilstand på bjelkelag.

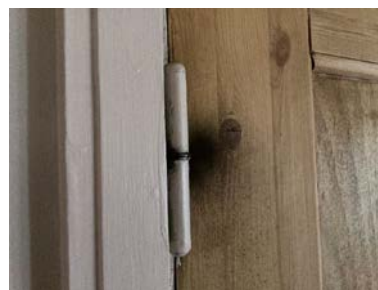
Det soter fra hengsler i 2. etasje.

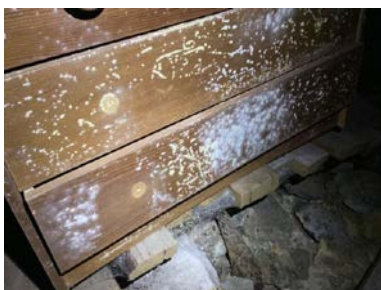
Eksempel på soppvekst på gjenstand i jordkjeller.

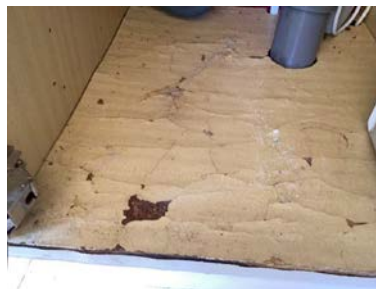
Svelling på skrog under vask.

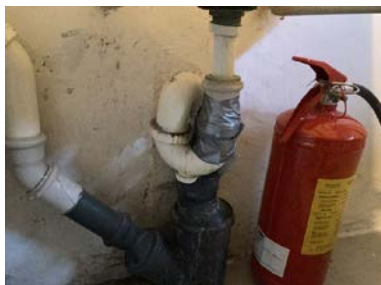
TO 2 Varmesentral

Varmesentral med oljebrenner og el-kolbe fra 2007. Ikke bygget om for brenning med biodrivstoff. Varmer opp vann for forbruk og oppvarming.

- Det er ikke behov for utbedringstiltak siden varmesentralen fungerer i dag, men ut ifra alder kan skader plutselig oppstå på eldre anlegg.

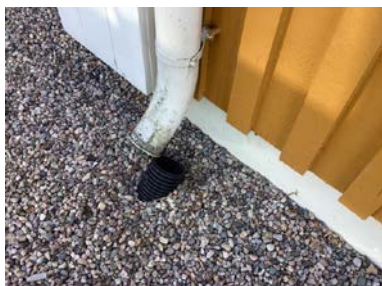
Ingen kjente opplysninger om drenering. Det er ingen synlige tegn til fuktsperre på grunnmurer. Takvann ledes noen steder ned i bakken og noen steder ut på terreng.

Eksempel på løsning for takvann ned i bakken, ukjent funksjonalitet på løsning dersom den kobles sammen.

- Overvåk tilstanden jevnlig. For å få tilstandsgrad 0 eller 1 må dreneringen skiftes ut, men tidspunktet for når dette er nødvendig er vanskelig å si noe om. Bruken av underetg/kjeller vil og være avgjørende.

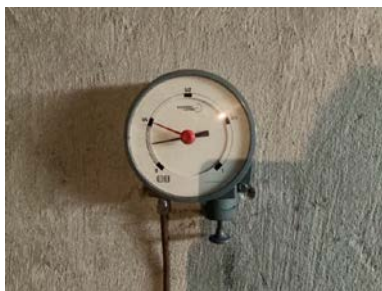
Fra 1.1.20 ble det forbudt å fyre med fossilt brennstoff i Norge. Forurensing fra nedgravde oljetanker kan medføre store skader både på egen og andres eiendom. Huseier vil være ansvarlig dersom slike forhold inntreffer.

Måler indikerer at det kan være olje på tanken.

Fra både offentlige og sentrale myndigheter anbefales det sterkt at nedgravde oljetanker som ikke er i bruk graves opp, saneres og fjernes.

Kostnadsestimat: 10 000 - 50 000
