Langholsvegen 901, 2412 SØRSKOGBYGDA

**Unik mulighet! Stor og idyllisk eiendom på 24,5 daa nær Elverum sentrum. Svært pent opparbeidet uteområde m/ fiskedam**

# Tilstandsrapport

Befaringsdato: 01.05.2025

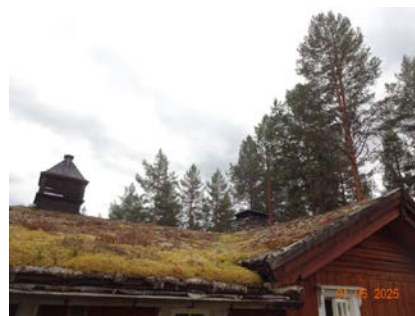
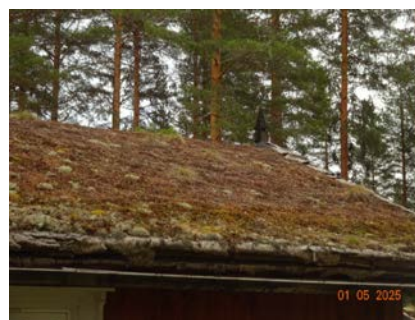
### TG 2 Takteking

**Vurdering av avvik:**  
• Mer enn halvparten av forventet brukstid er passert på taktekingen.  
Det er påvist mosegroing på takteking. Se bilde.

**Vurdering av avvik:**  
• Det er påvist andre avvik:  
Svertesopp i gesims.  
Nedre del av yttervegg har behov for vedlikehold.  
Panel er ført helt ned mot vannbrett, fare for fuktopptrekk og forvittringer.

**Konsekvens/tiltak**  
• Det må foretas tiltak for å lukke avviket.

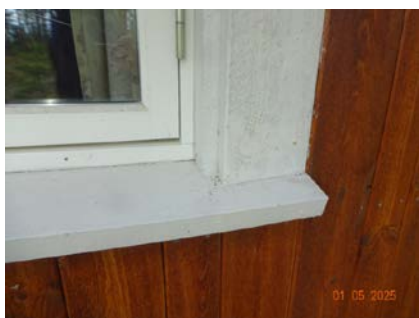
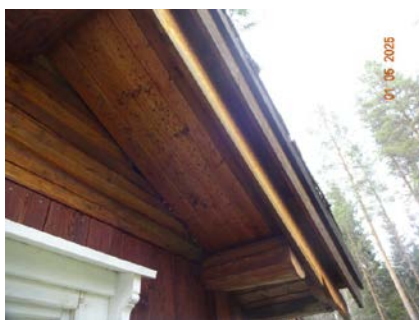
## TG 1 Takkonstruksjon/Loft

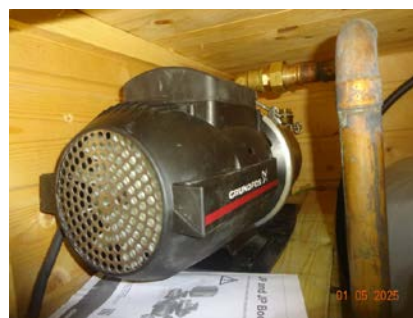
#### TG 1 Andre installasjoner

Trykktank og vannpumpe plassert på vaskerom.
