# Tilstandsrapport

📍 Elsfjordvegen 135, 8672 ELSFJORD

# gnr. 230, bnr. 10

Befaringsdato: 21.12.2023

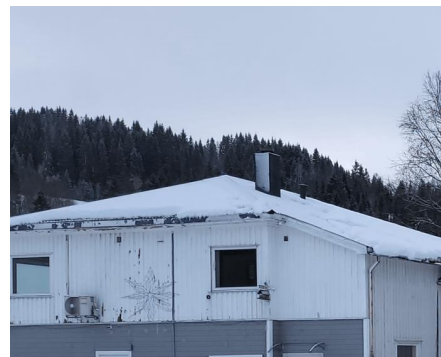
Snødekt tak

- Det bør foretas nærmere undersøkelser av takteking når taket er snøfritt.

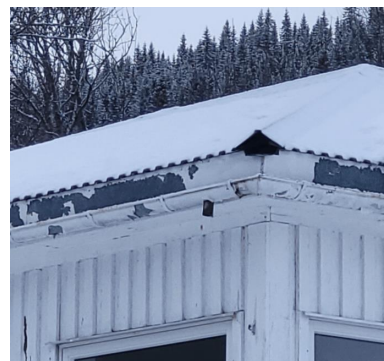
Det er lekkasjer på takrenner og taknedløp er ramlet ned.  
Takfotbeslag og takrenner har rust og malingsavflassing.

Taknedløp mangler på takrenne.

- Nye renner og nedløp må monteres
- Stigetrinn og plattform for feier må monteres.
- Det bør lages system for bortledning av vann fra taknedløp ved grunnmur.

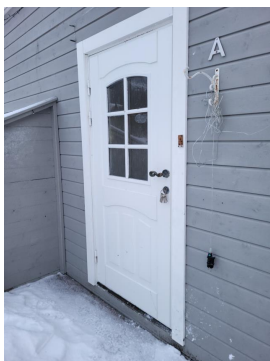
Inngangsdør leilighet 1.

- Dører må justeres.

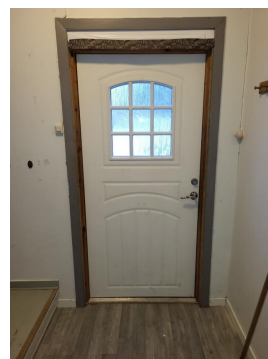
Innvendige vegger er ikke tilpasset dør.

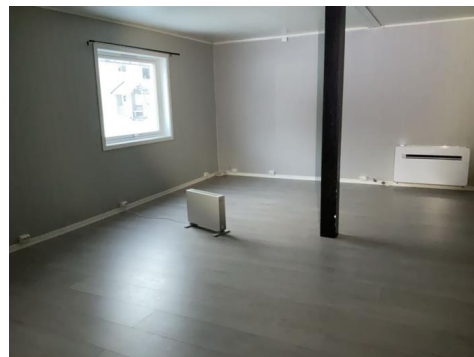
Stue.

Montere listverk der det ikke er montert.

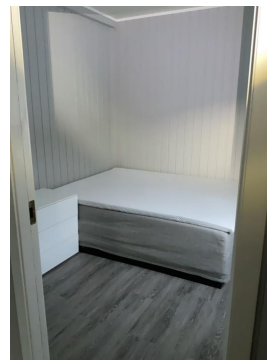
Soverom.

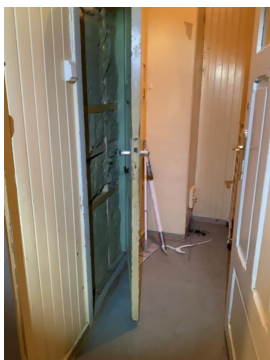
Eldre dør står igjen i vegg.

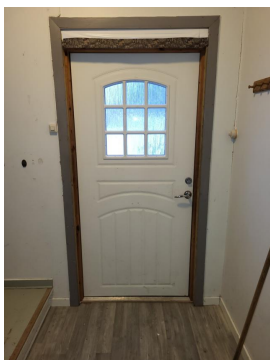
Innvendige vegger over dør er ikke gjort ferdig.

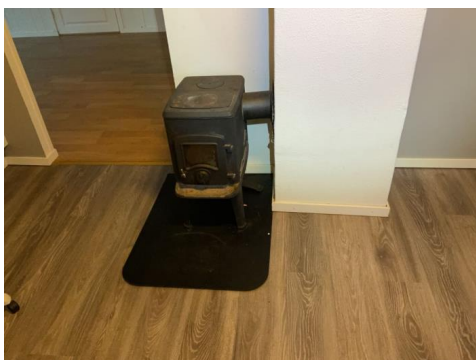
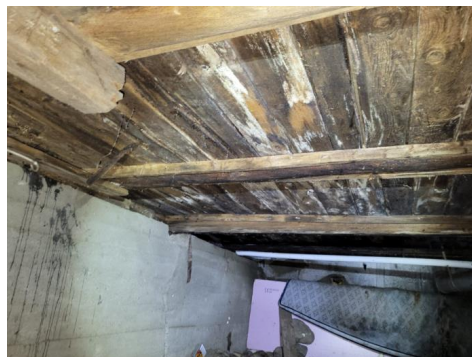
Fuktmåling i tre påviste forhøyede fuktverdier.

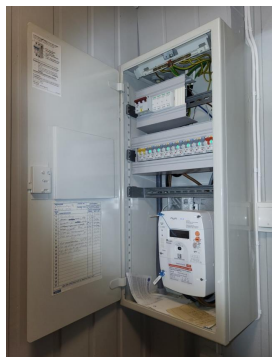
El skap leilighet 1. etasje.

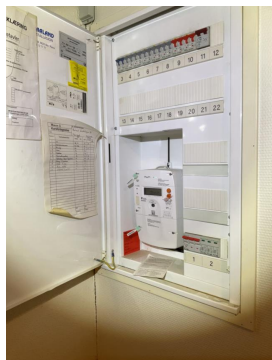
El skap leilighet 2. etasje.

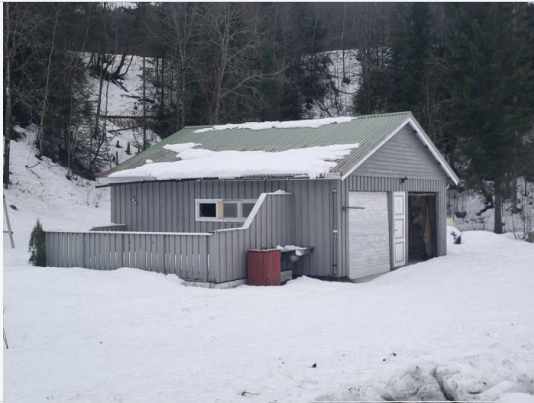
## Garasje

Vippeporter har skader.

Bygningen er ikke tilstandsvurdert.

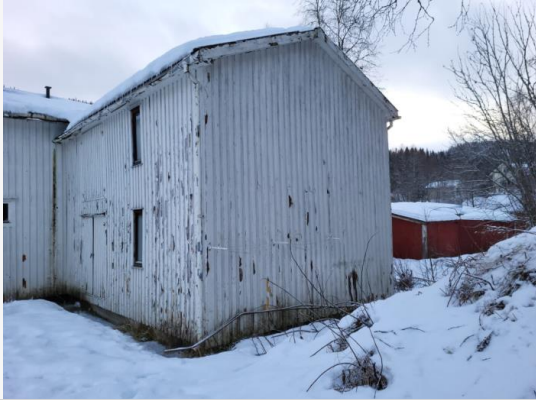
## Uthus tilbygget til bolig

Det ble registrert råteskader i tro i takkonstruksjon, innredet rom har vannskader i himlingsplater, takkonstruksjon uten tro har ikke undertak.

Utvendig bordkledning har store råteskader.

Bygningen er ikke vedlikeholdt.

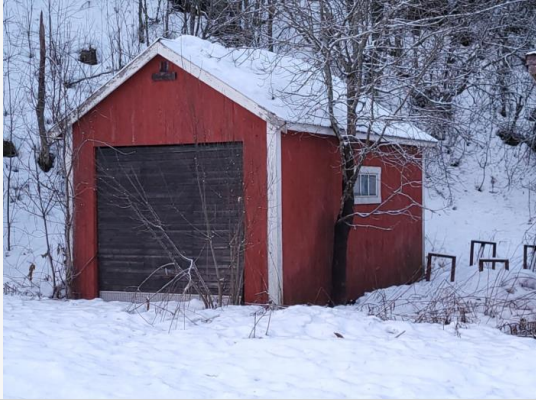
## Garasje/ uthus

Avvik: Fundamentering av treklosser er ramlet delvis bort, i bakkant er det tredd under paller som holder veggen oppe. Nedre del av vegger/ kledning har råteskader.

Det er ikke montert undertak, lekkasjer i takplater og det er ikke støpt gulv.

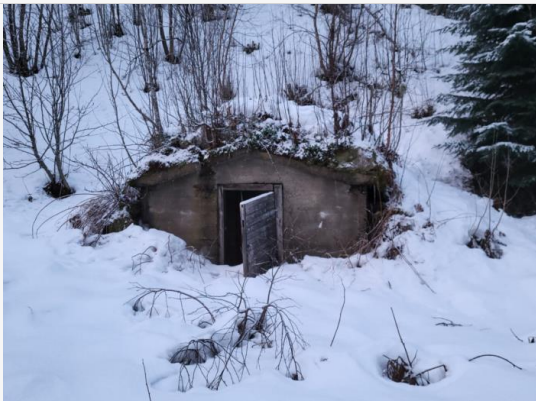
## Jordkjeller

Det er ingen lufting etablert i jordkjelleren.

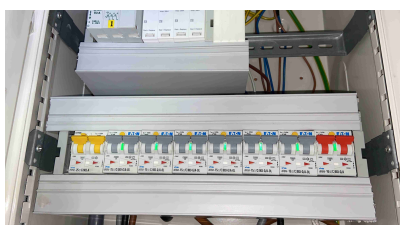
*Kursfortegnelse var mangelfull. Informasjon som lastbeskrivelse, type og størrelse på vern, installasjonsmetode, dimensjon/type på kabel/ledninger og eventuelt annen relevant informasjon må kontrolleres og rettes opp.*

*Sikringer mangler merking.*

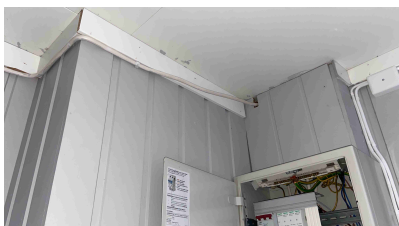
6 Vindfang

Kabelen var avmantlet utenfor kapslingen/dekselet. Jf. fel § 28  
*Dette gjelder kabel/ledning inn til taklampe. Ledere ligger i klem over armatur.*
