Elsfjordvegen 135, 8672 ELSFJORD

**Enebolig fra ca. år 1899 med  
garasje, uthus og jordkjeller. Flott  
utsikt utover Elsfjorden**

# Tilstandsrapport

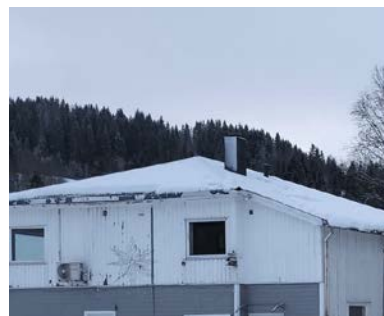
Snødekt tak

- Det bør foretas nærmere undersøkelser av taktekking når taket er snøfritt.

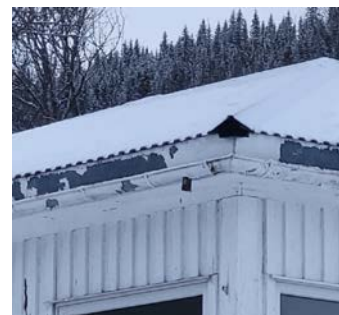
- Takrenner/nedløp har store lekkasjer.

Det er lekkasjer på takrenner og taknedløp er ramlet ned.

Takfotbeslag og takrenner har rust og malingsavflassing.

Taknedløp mangler på takrenne.

- Nye renner og nedløp må monteres
- Stigetrinn og plattform for feier må monteres.
- Det bør lages system for bortledning av vann fra taknedløp ved grunnmur.

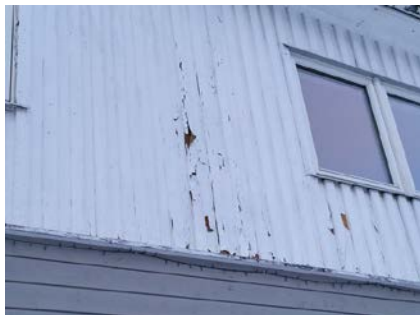
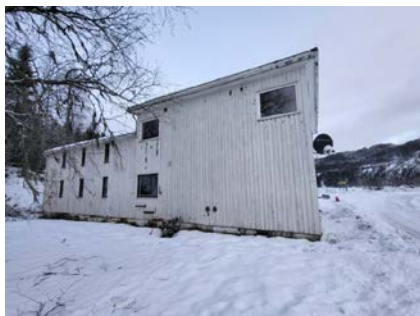
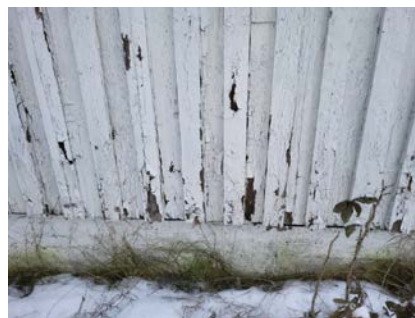
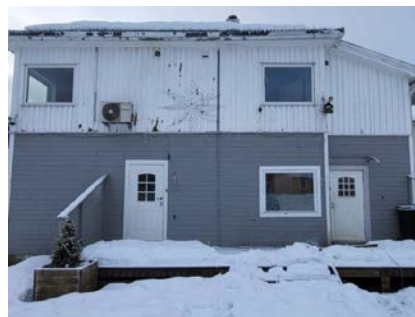
- Det er påvist betydelige råteskader i bordkledningen.

- Råteskadet trekledning må skiftes ut.

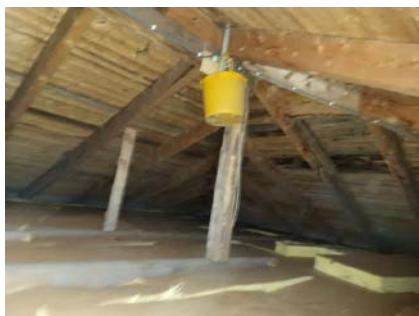
- Det er ingen lufting i konstruksjonen.
- Det er avvik:
- Det er påvist fuktskjolder/skader i takkonstruksjonen.
- Det er begrenset/dårlig ventilering av takkonstruksjonen.
- Det er påvist avvik rundt gjennomføringer i takflaten.

Ved gjennomføring av pipe ble det registrert fukt på isolasjonen. Det er flere steder synlig fukt på isolasjon, det ble fuktmålt i troa uten å påvise forhøyde fuktverdier noen plasser.

Bøtte under avluftingshatt.

Isoleringen må forbedres, isolasjon må felles inn mellom dragere for å unngå åpninger mellom isolasjonslagene. Stige i takluke må festes. Når utvendig tekking blir snøfri må tekking sjekkes for lekkasjer. Ytterlige undersøkelser må foretas for å få kartlagt tilstanden og omfanget på skader som kan være forårsaket av mus i skjulte konstruksjoner.

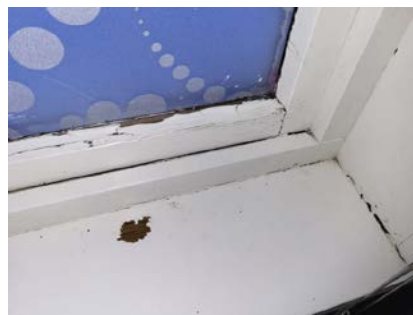
- Det er påvist vinduer med fukt/råteskader.
- Det er påvist at enkelte vinduer er vanskelig å åpne/lukke.

- Vinduer med råteskader må erstattes med nye.

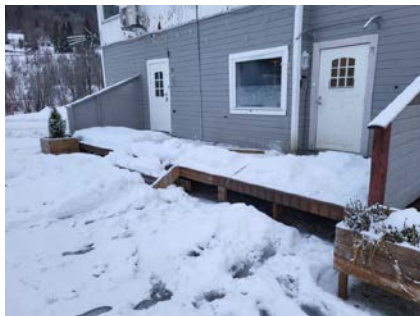
- Det bør foretas nærmere undersøkelser av balkong/terrasser når den er snøfri.
- Tiltak:

Nærmere undersøkelser av fundamentering av trepæler må utføres når det er fritt for snø. Pæler skal bør fundamenteres på betong og søylesko.

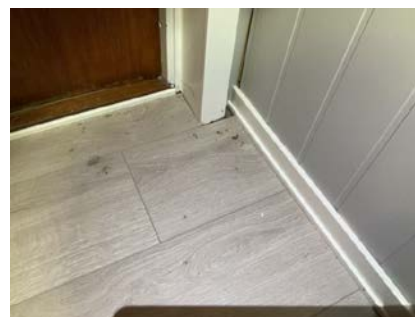
## ! TG 3 Overflater - 1 etg. leilighet 2

Innvendig er det gulv av laminat, betong på teknisk rom og belegg i en gang. Veggene har trepanel og malte plater. Innvendige tak har malte plater, trepanel og himlingsplater.

- Det er stedvis påvist synlige skader på overflater.
- Overflater har en del slitasjegrad utover det en kan forvente.

Teknisk rom må renoveres, det er skade på himlingsplater. Vannrør til servant er kuttet.

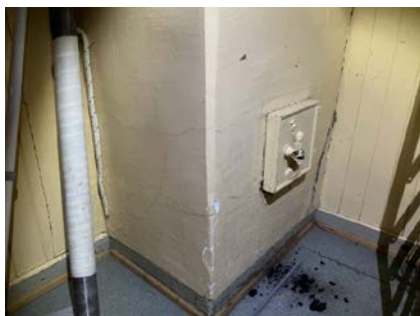
Avstand fra feieluke til brennbart materiale på vegg er for liten

- Det anbefales å montere ildfast plate under luker på pipe.
- Det må foretas tiltak for å lukke avviket.

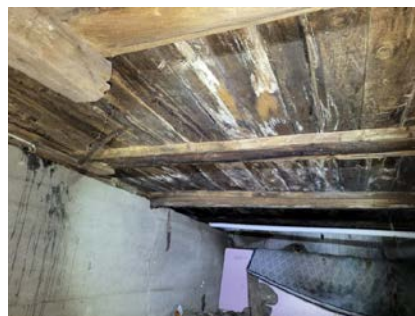
Fuktmåling i tre påviste forhøyede fuktverdier.

- Det er stedvis påvist fuktnivå som tilsier at konstruksjonen kan ha fuktskader.
- Det er begrenset tilgang til hele krypkjelleren.
- Det er påvist synlig vann i krypkjeller eller synlige tegn på innsig av vann i krypkjeller.
- Det er påvist skader på konstruksjoner i krypkjeller som er forårsaket av råte eller sopp.

Under terrasse ved inngang ble det påvist stående vann. Dette vannet renner inn i krypkjeller via en lufterventil. Det ble påvist råteskader i stubbtele og i bjelker i del som vender mot inngangspartiet. Det er ikke montert dampsperre på bakken.

- Skadet treverk må skiftes.
- Gjennomføre ytterligere undersøkelser og foreta utbedring av skade.
- Konstruksjonene må sikres mot råte, sopp og skadedyr.

Det må utføres utvendige terreng justeringer som hindrer vann i å trenge inn i krypkjeller ved inngangspartiet. Alt av råteskadde materialer må byttes ut.

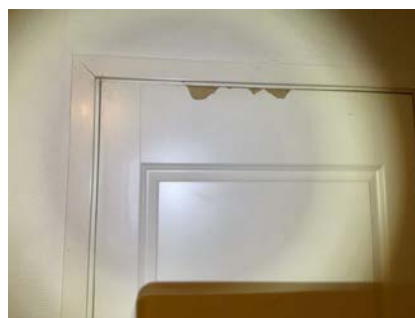
- Enkelte av innvendige dører har betydelige skader

Ei dør inn til soverom er vannskadet som følge av vannlekkasje fra kaldloftet.

Vannskadet dør må utskiftes.

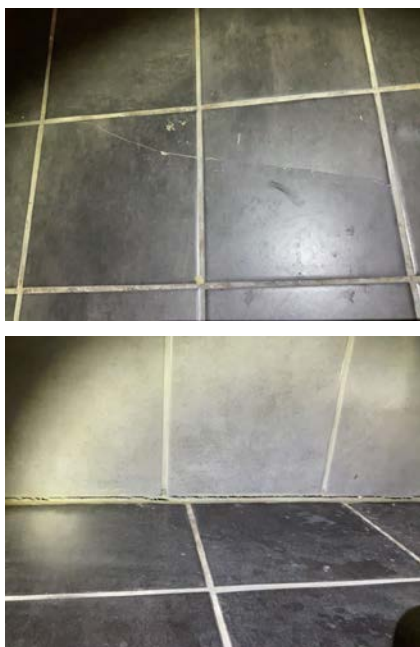
LEILIGHET 2: 1.ETG > BAD

- Det er påvist tegn på utettheter på våtrommet.
- Det er påvist mangelfull/feil utførelse rundt rørgjennomføringer e.l. som gir fare for fukt i konstruksjonen i våtsone.
- Det er rundt sluk påvist en ikke-fagmessig utførelse av membran/tettesjikt/klemring.

Utett rørgjennomføring i vegg, råteskader på bakenforliggende gipsplate.

- Løsningen/utførelsen rundt rørgjennomføringer gir fare for fukt inn i konstruksjoner.

Renovering av rørkasse for vann og avløp. Utbytte av råteskadet materialer.

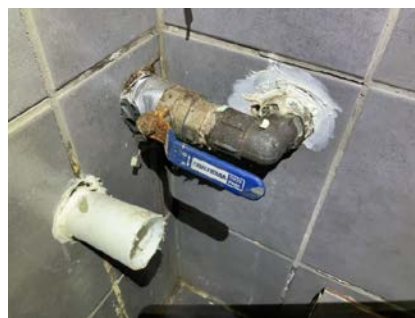
Flis har løsnet på vegg, fuktskade på plate bak flis.

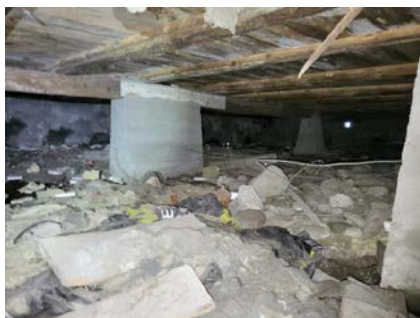
Fundamentering i krypekjeller.

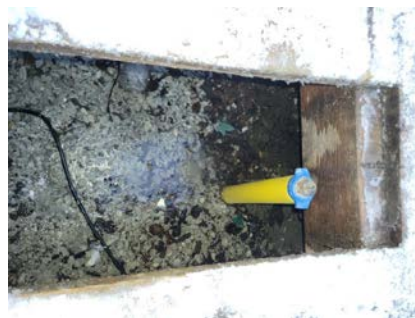
Stående vann under terrasse.

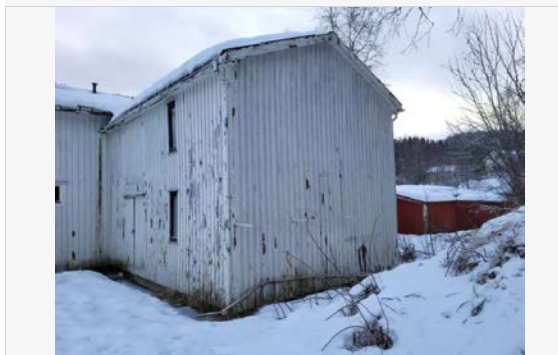
## Uthus tilbygget til bolig

Bygningen er ikke vedlikeholdt.

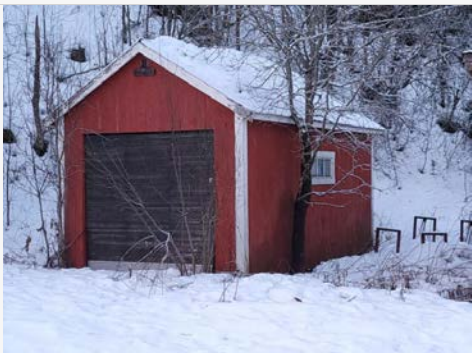
## Garasje/ uthus

Det er ikke montert undertak, lekkasjer i takplater og det er ikke støpt gulv.

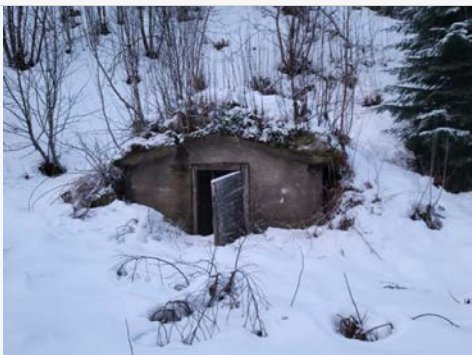
## Jordkjeller

Det er ingen lufting etablert i jordkjelleren.
