Kristian Kristiansens gate 8, 7714 STEINKJER

**Sjarmerende enebolig i Steinkjers gamle bydel Sneppen. 4 soverom | 2 bad | Nye takvindu | Sentrumsnært | 2 p-plasser**

Befaringsdato: 22.08.2025

Rapportdato: 11.09.2025

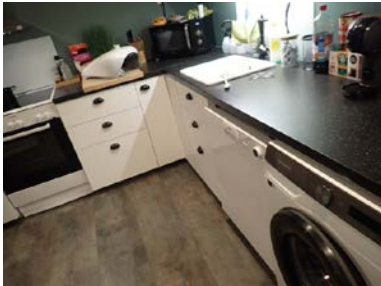
## 1. ETASJE > KJØKKEN UTLEIEDEL 1. ETASJE

- Det er avvik:
- Eldre avtrekkvifte med noe redusert avtrekksfunksjon.
