Tilstandsrapport

Enebolig

Gravarstunet 56, 4327 SANDNES

Befaringsdato: 07.03.2025

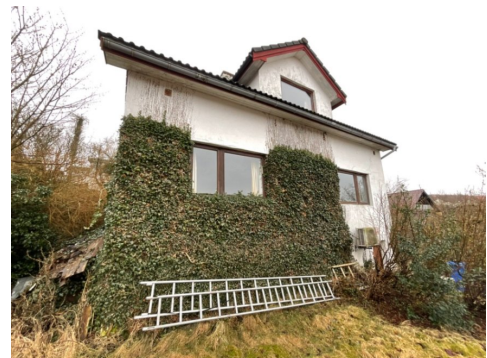
Store deler av boligen er dekket med Eføy.

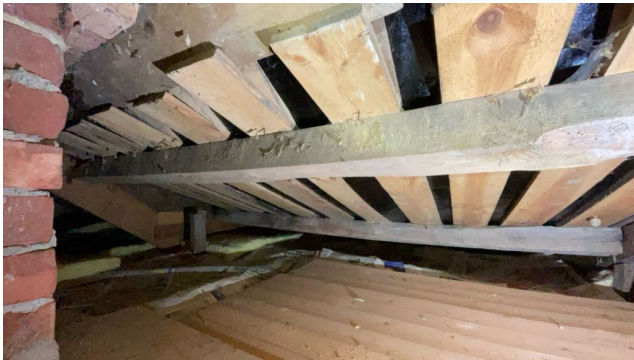
Takkonstruksjonen er med åstakkonstruksjon med under og overligger av bord med forhudningspapp mellom. Innvendige bord ser fine og friske ut.

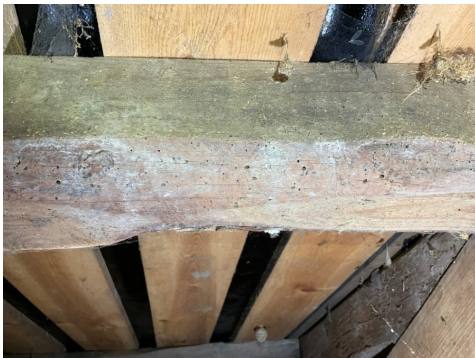
- Det er registrert symptom på aktivitet fra skadedyr

I takkonstruksjonen ble det observert spor etter borebille, dette sees som små huller i treverket

Bærende konstruksjoner med spor etter mott må fjernes for å lukke avviket.

Det anbefales å behandle treverk med egnet middel mot skadedyr.

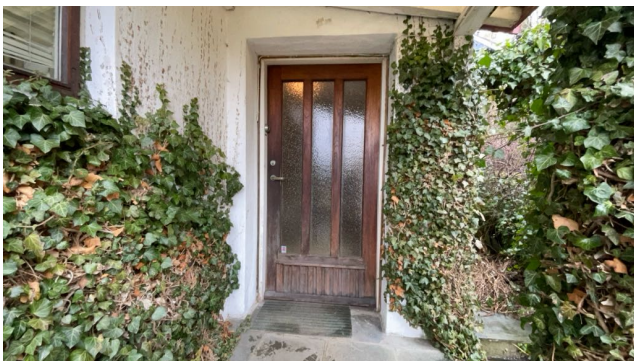
- Det er påvist dører med punkterte eller sprukne glassruter.
- Det er påvist dører som er vanskelig å åpne eller lukke.
- Det er påvist utetthet/åpning mellom dørblad og dørkarm. Dvs. at kald trekk kan oppstå.
- Karmene i dører er værslitte utvendig og det er sprekker i treverket.
- Dører har råteskader.

Boligen har malt hovedytterdør med 1 lag glass.

- Skadede dører må erstattes med nye.
- Råteskadede dører må skiftes ut.

Alle dører anbefales skiftet ut.

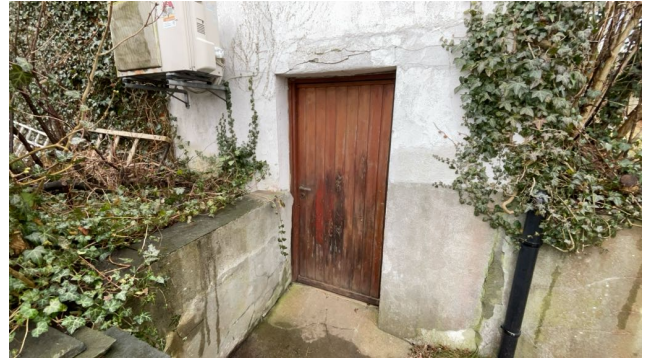
Kjellerdør er en tett dør av tre.

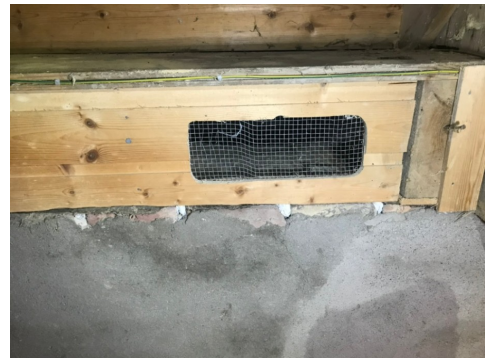
Rist i trapp er inspeksjonsluke til krypkjeller.

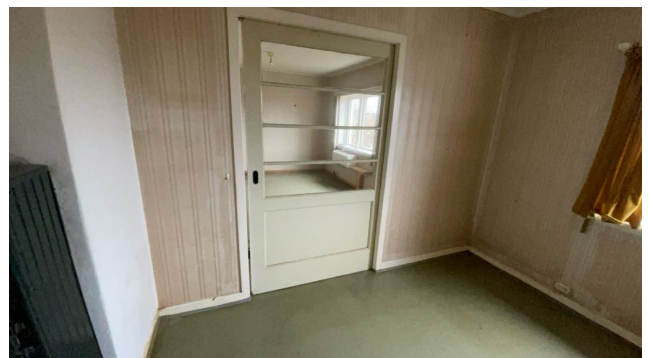
Innvendig dør mellom spisestue og stue.

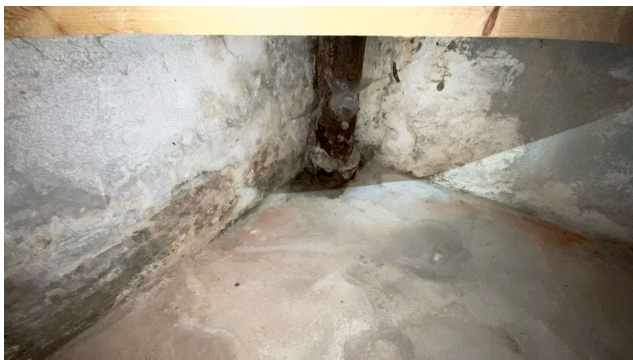
Avløpsrør i kjeller med stakeluke.
Funksjon ble ikke testet.

Prisestimat er beregnet ut fra at boligen blir renoveret.

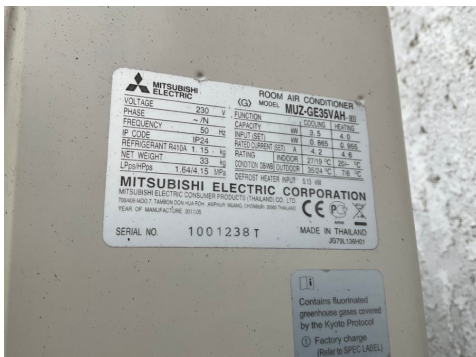
Spesifikasjoner for varmepumpe.

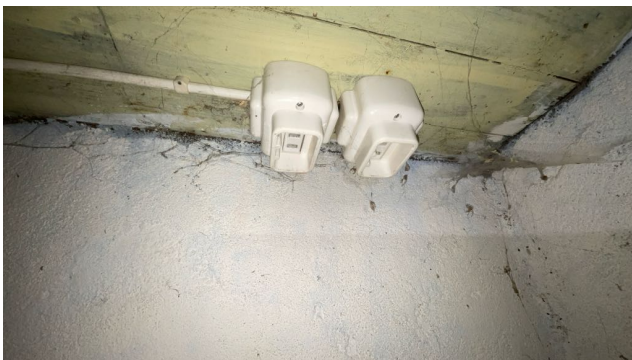
Koblinger for vaskemaskin og tørketrommel.

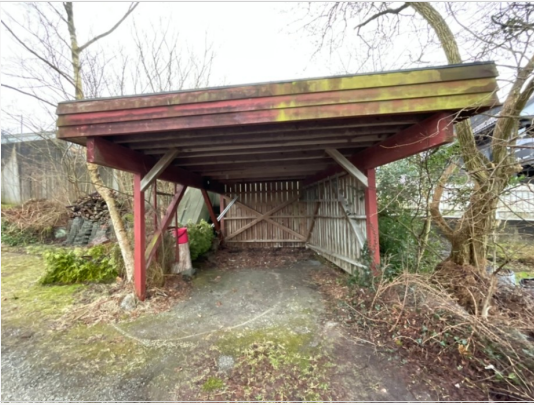
Mangelfullt vedlikehold, mye blader og lignende har samlet seg på flatt tak.
