Kveldsolgata 61, 8618 MO I RANA

# Flott eiendom i attraktivt område med nydelig utsikt over Ranfjorden!

# Tilstandsrapport

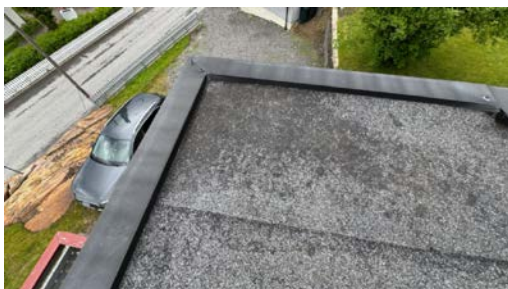
Taktekke har noe slitasje ved hjørner mot nord.

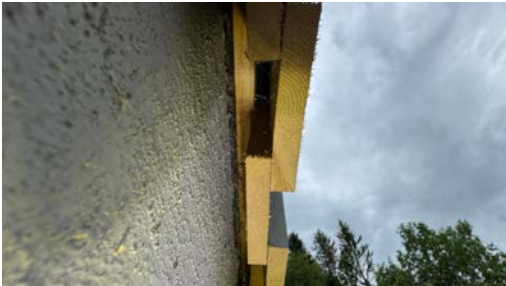
Det er ingen musesperre i nedre kant av konstruksjon.

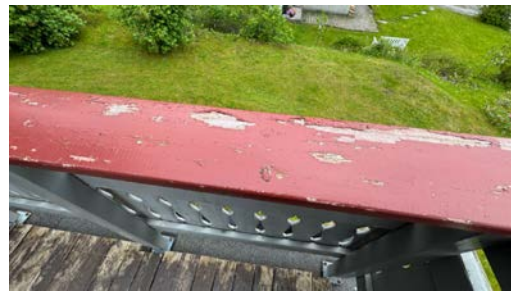
Tettesjikt (takpapp) på balkong er fra 2012.

Overvåk tilstanden på tettesjikt/membran på balkong.  
Overflatebehandling/utskifting av rekkverk på terrasse bør vurderes.  
Åpninger i nedre kant på rekkverk bør minskes.

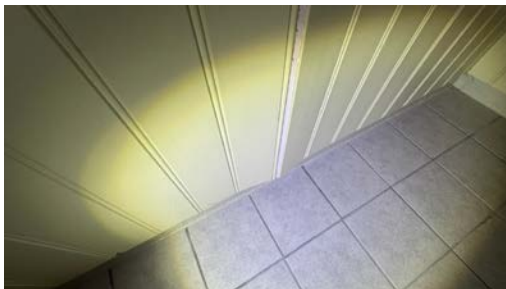
Panel har glipper i skjøter.

Overvåk tilstanden på vegger i våtsoner. Det bør etableres membran/tettesjikt på vegger i våtrommet.  
Panel bør festes tilfredsstillende.

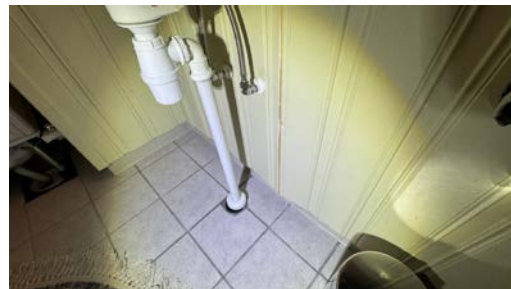
Panel har glipper i skjøter.

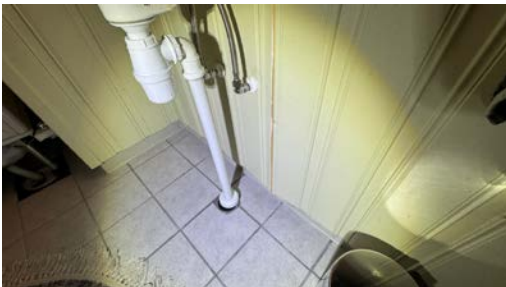
Det er ikke tilfredsstillende tettet rundt rørgjennomføring.

Det må tettes tilfredsstillende rundt rørgjennomføring.

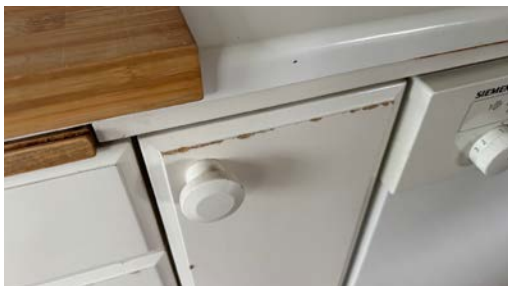
Innredningen har noe slitasje.

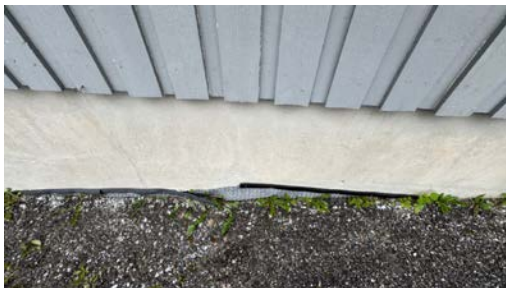
Klemlist er ikke tilfredsstillende festet.
