Dalbyvegen 45, 2386 BRUMUNDDAL

**BRUMUNDDAL - Romslig og fin
bolig med flott utsikt over Mjøsa |
Barnevennlig | Garasje**

Tilstandsrapport

Befaringsdato: 05.08.2024

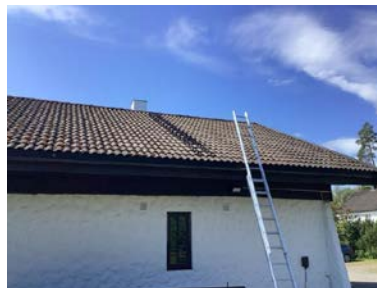
Oversiktsbilde.

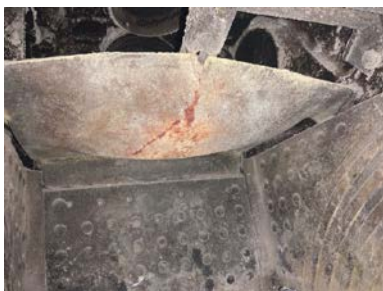
- Ildfast plate mangler på gulvet under sotluke/feieluke på pipe.
- Det er påvist sprekker i ildfast stein inne i ovnen.

Sprukket plate i ovn.

Det anbefales en kontroll av pipe og ildsteder. Det gjøres oppmerksom på at det er det lokale brann- og feiervesen som fører tilsyn med piper og ildsteder i hver enkelt kommune. Ovner og oppvarmingskilder er ikke funksjonstestet av takstmann.

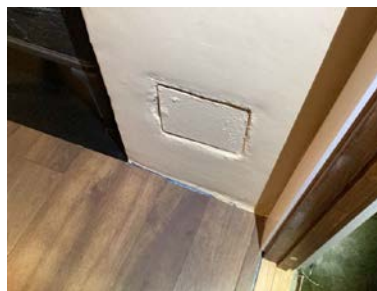
Feieluke på kjellerstue i kjeller.

- Det anbefales å montere ildfast plate under luker på pipe.

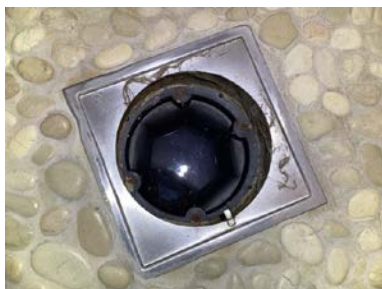
Kontroll av sluk.

- Sluket må sjekkes og rengjøres jevnlig.
 - Overvåk tilstanden jevnlig. For å få tilstandsgrad 0 eller 1 må slukløsningen skiftes ut og sannsynligvis må også membransjiktet skiftes/utbedres. Det er imidlertid vanskelig å si noe om tidspunktet for når dette er nødvendig.
- Det er viktig å ta hensyn til bruksmønsteret som har vært i boligen, blir bruksmønsteret endret blir også forutsetningene for konstruksjonene endret. Innhent dokumentasjon, om mulig.

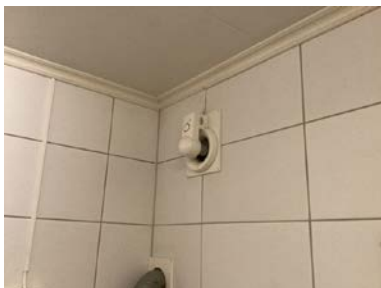
På grunn av viftens utforming fikk jeg ikke utført test med ark som beskrevet i NS3600. Viften fungerte på befaringsdagen.

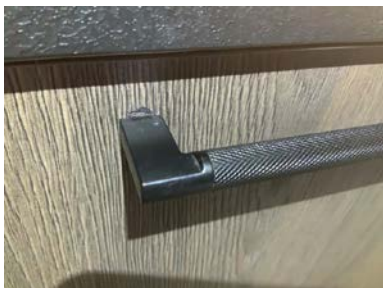
Lite hakk ved håndtak.

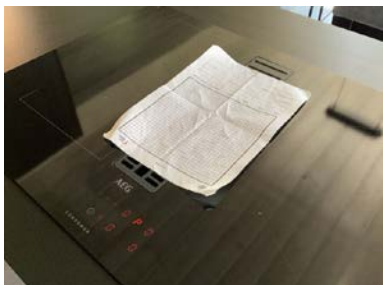
Ved test av avtrekksvifte som beskrevet i NS3600, fungerte viften som tiltenkt.

- Om mulig bør det etableres mekanisk/forsert avtrekk ut fra kokesonen.

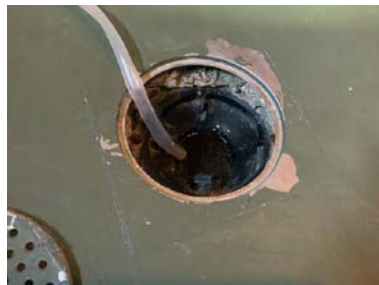
Sluk på teknisk rom.
