Dalbyvegen 45, 2386 BRUMUNDDAL

**BRUMUNDDAL - Familievennlig  
enebolig med flott utsikt over  
Mjøsa - Solrik tomt og gode  
turmuligheter!**

# Tilstandsrapport

Befaringsdato: 19.08.2025

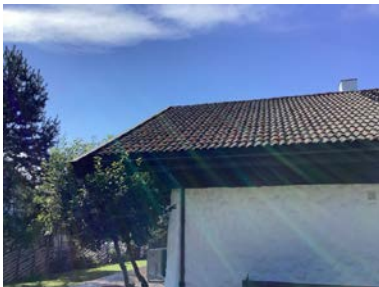
Selgers opplysning:  
Mose er sprøytet og skal bli borte ved nedbør.

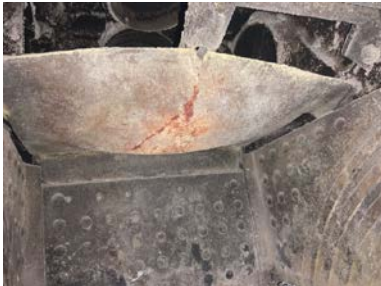
- Ildfast plate mangler på gulvet under sotluke/feieluke på pipe.
- Det er påvist sprekker i ildfast stein inne i ovnen.

Sprukket plate i ovn.

Det anbefales en kontroll av pipe og ildsteder. Det gjøres oppmerksom på at det er det lokale brann- og feiervesen som fører tilsyn med piper og ildsteder i hver enkelt kommune. Ovner og oppvarmingskilder er ikke funksjonstestet av takstmann.

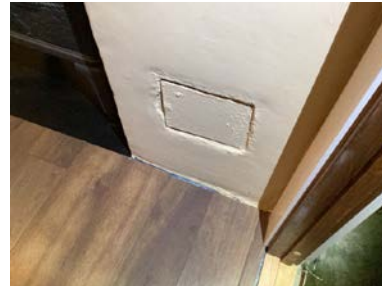
Feieluke på kjellerstue i kjeller.

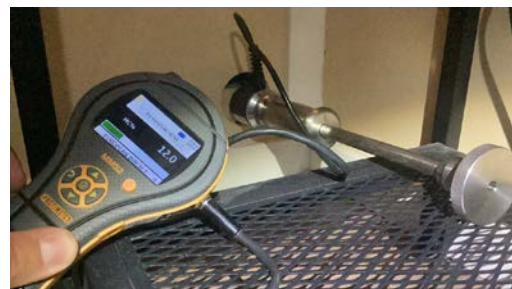
- Det er påvist indikasjoner på noe fuktgjennomtrenging i kjellergulv.
- Det er påvist indikasjoner på noe fuktgjennomtrenging inn i kjellermur.

Fuktmåling ble foretatt, jeg målte tørre verdier i konstruksjon.

- Det påviste fuktnivå gir grunn til å overvåke konstruksjonen jevnlig for å se utvikling over tid, og eventuelt foreta tiltak for å unngå fuktskader.

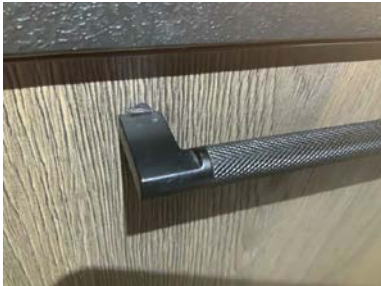
Lite hakk ved håndtak.

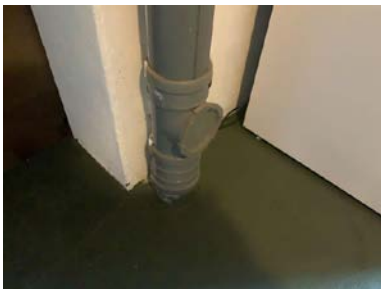
Stakeluke på teknisk rom.

Jeg anbefaler kontroll av røropplegg utført av fagperson.

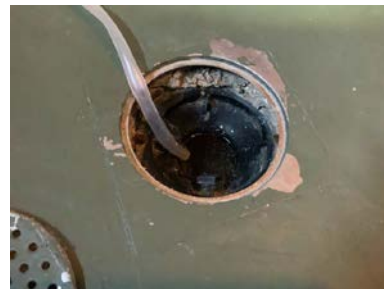
Sluk på teknisk rom.
