Grønnmyrvegen 15, 2414 ELVERUM

**Hyggelig eiendom på ca. 1 490m<sup>2</sup> i sentralt og barnevennlig område. Stor enebolig med moderniseringsbehov. 2 garasjer!**

| Tilstandsrapport ..... | 45 |

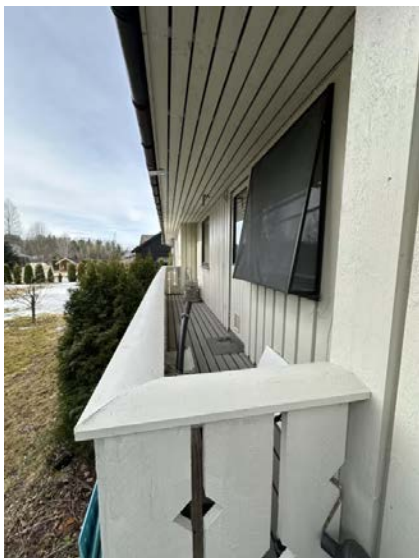
Viser balkong med adkomst fra soverom.

Rekkverk må monteres for å lukke avviket.

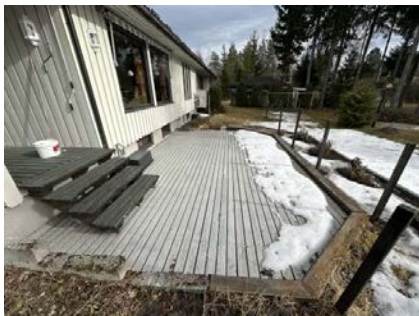
Markterrasse er lagt direkte på bakken uten frostsikring, og bevegelser pga. tele i bakken må påregnes.

Viser markterrasse.

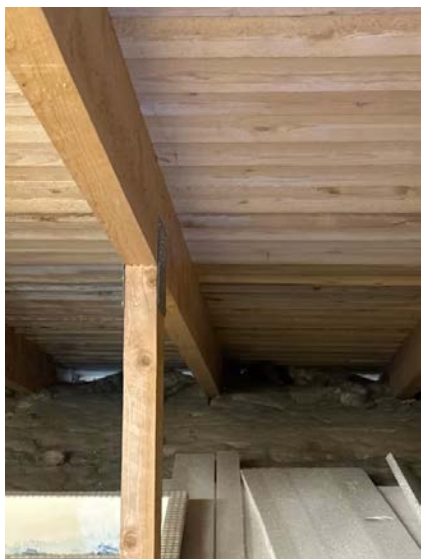
Tiltenkt luftespalte ved raft er redusert.

Lufting/ventilering bør forbedres ved raft.

Det må gjennomføres ytterligere undersøkelser for stadfesting av tilstand.

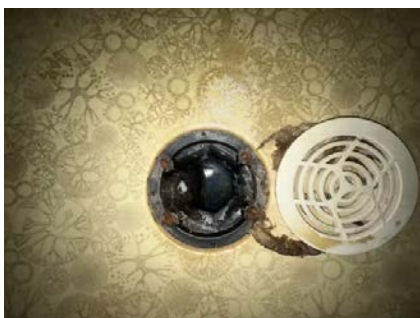
### 6.25 Våtrom: Bad 1.etasje

Ventil i himling er ikke tilkoblet. Det registreres rust på skruer i sluk. Svelleskader på baderomsplater. Manglende fall på gulvet. Sanitærutstyr med behov for utskiftninger.

#### Det er behov for totalrenovering av våtrommet!

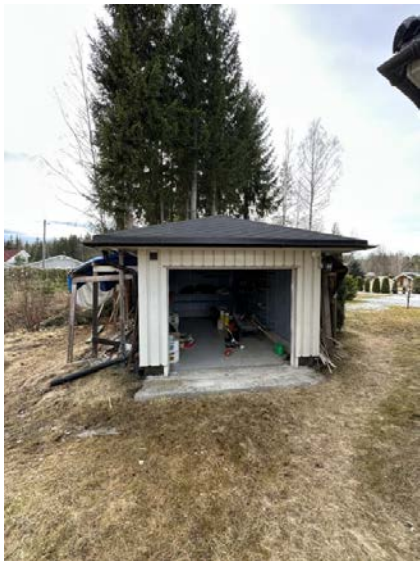
Viser frittstående garasje med bod i bakkant.

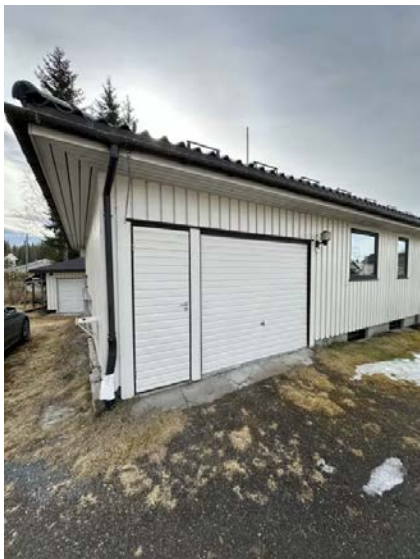
Viser inntilbygget garasje.
