Nøkkelinformasjon

Hel tomannsbolig med stort potensial i veletablert boligområde - Renoveringsbehov

Befaringsdato: 13.03.2026

Rapportdato: 01.04.2026

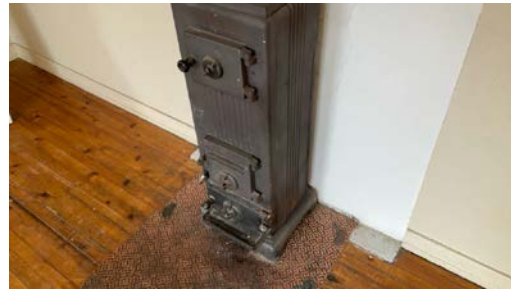
Gammel vedovn i underetasjen.

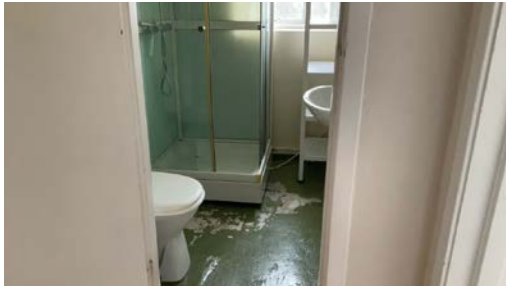
Det er bestemt i ny forskrift at alle våtrom bygget før 1997 skal ha en tilstandsgrad 3 på grunn av forventet levetid er overskredet og stor fare for avvik og skader.

Bad med dusjkabinett, toalett og vask.

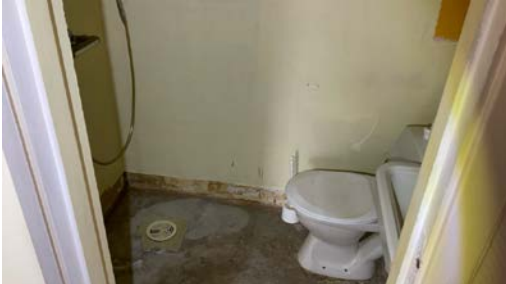
Det er bestemt i ny forskrift at alle våtrom bygget før 1997 skal ha en tilstandsgrad 3 på grunn av forventet levetid er overskredet og stor fare for avvik og skader.

Bad med toalett, vask og dusj på vegg.

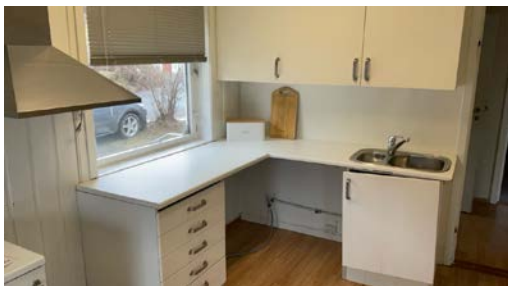
- Det er avvik:
- Kjøkkeninnredningen er av eldre dato, og den mangler bruksfunksjoner/løsninger som er forventet på et kjøkken.

Kjøkken etasjeplan.

- Det er påregnelig med utskiftning/utbedringer av kjøkkeninnredningen.

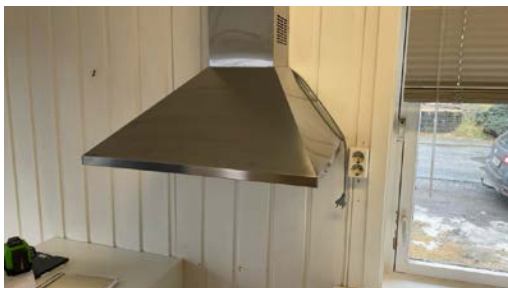
Defekt kjøkkenventilator.

- Ventilatoren må skiftes.

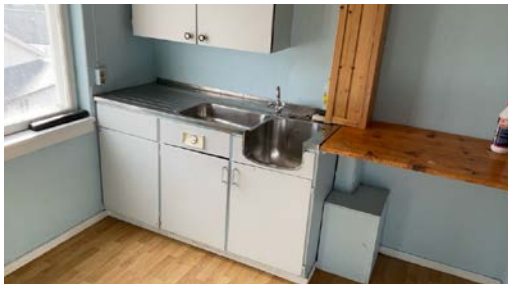
Kjøkken underetasje.

- Det er påregnelig med utskiftning/utbedringer av kjøkkeninnredningen.

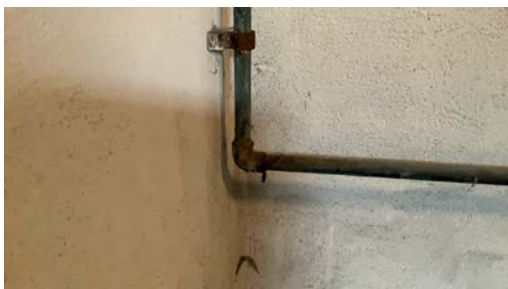
Gamle vannrør i kobber.

- Tidspunkt for utskiftning av vannledninger nærmer seg.
- I forbindelse med oppgradering av våtrom vil det være naturlig med utskiftning av rør.

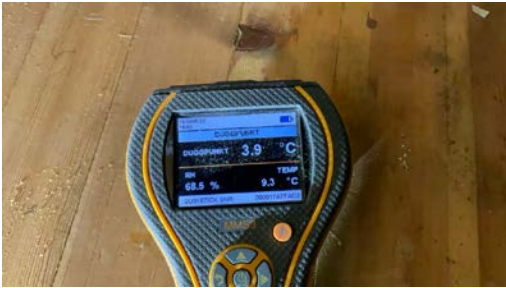
Det er lagt ny knotteplast mot vei på 1980-tallet ifølge eier.
På befaringstidspunkt ble det målt 68,5% relativ fuktighet ved 9,3°. Dette gir et duggpunkt på 3,9°. Dette er å regne som akseptabelt.

Måling av relati
