Bangsundvegen 17A, 7822 BANGSUND

**Bangsund - Tiltalende  
generasjonsbolig med  
dobbelgarasje. Pent opparbeidet  
tomt med utsikt ned mot sjøen.**

# Tilstandsrapport

Befaringsdato: 16.04.2024

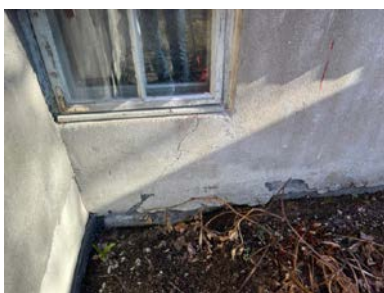
Kjellervinduer fra byggeår

Nye kjellervinduer må påregnes. Ny inngangsdør til kjeller bør vurderes.

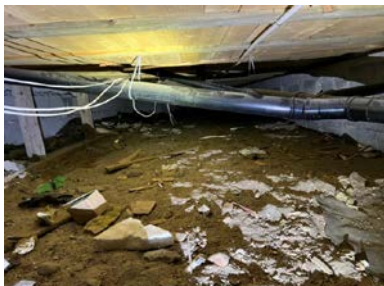
Kryprom under leilighet

Det er også et lite kryprom under tilbygd stue på hoveddel. Denne ble kun besiktiget fra kjellertrapp, men virker å være tørr og luftig.  
Det anbefales at alt av trevirke i krypkjellere fjernes.

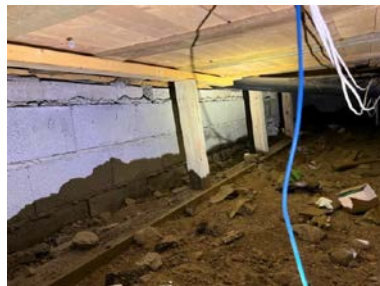
Kryprom under leilighet

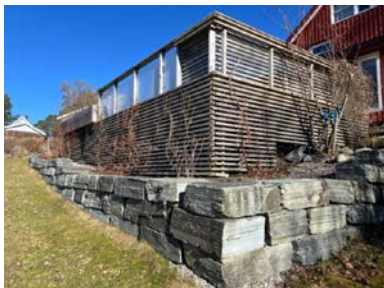
## TO 0 Terrengforhold

Relativt flatt terrengforhold med noe terrengfall ned mot sjøen.

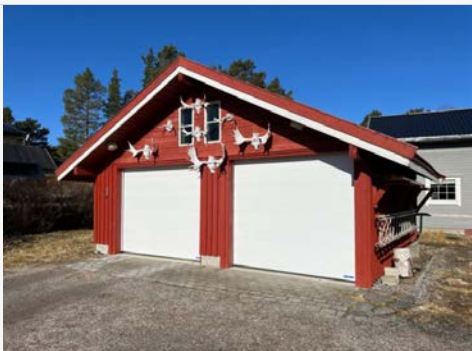
### Garasje

Saltakskonstruksjon med undertak av armert plast, opplettet og teknet med trapesformede stålplater. Takrenner er ikke montert. Garasjevinduer med enkelt glass. Adkomst via 2 stk leddheiseport av metall med motorstyring. Innlagt strøm. Brosteinspartier utvendig foran porter.

Bygningen fremstår hovedsaklig i normal bra stand. Stedvis noe slitt/oppsprukket kledning, og noe rustdannelse på takplater. Vindu på baksiden har sprekk i glasset og slitt omramming.
