To eiendommer, begge med bolighus, i fredelige omgivelser på vestsida av Slidrefjorden.

Vestsideveg. 1364 og 1368

Enebolig Vestsidevegen 1364

Tilstandsrapport

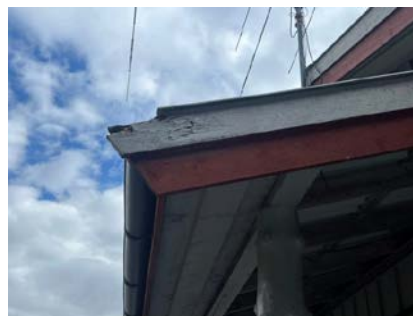
Det er registrert rust fra pipebeslag og videre ned på tekkingen, ellers må det tas hensyn til alder på tekking og levetid som er oppmot oppbrukt. (ytterligere kostnad må etter hvert påregnes)
Slitasje med råte på vindskier.

Råte i vindskie

Medtatt lokale tiltak på beslag.

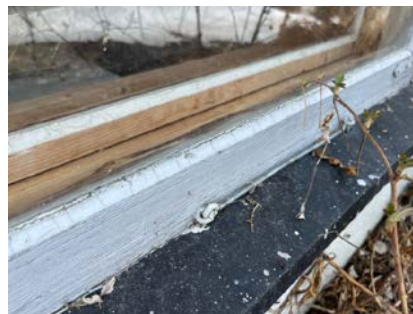
Slitasje

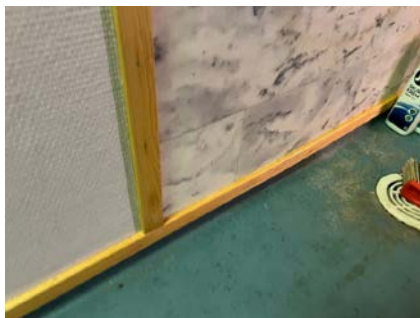
- Organiske materiale er benyttet i våtsone, dusj med våtromstapet men for kort avstand til ikke fuktbestandige materialer/ufagmessig overgang gulv/vegg og dør er plassert i våtsone.
- Alder.

Organisk materiale er benyttet i våtsone

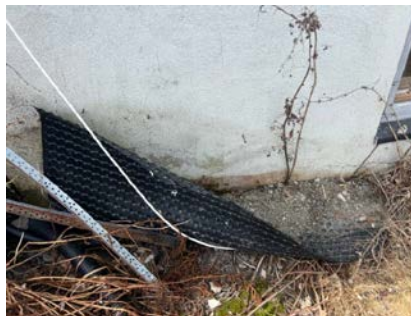
Manglende innpussing/klemmlist

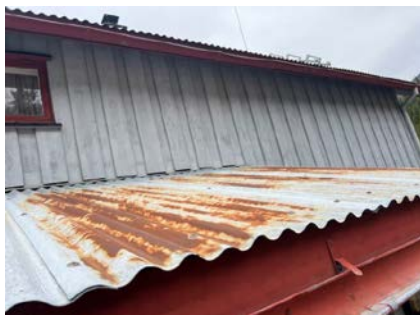
Taktekking er preget av elde

Må foretas utskifting av tekking med tilhørende beslag, etablering av undertak mm.

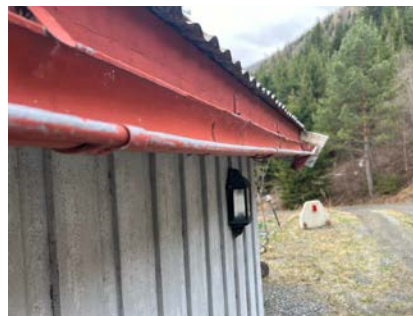
Takrenner er preget av elde, synlig nedbøying ved inngang

Må påregnes utskifting.

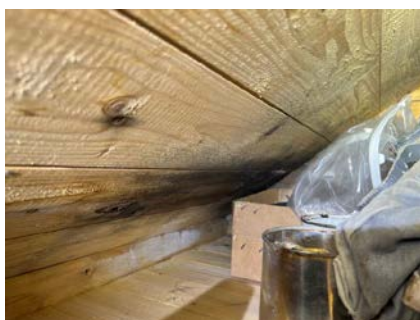
Muggsopp i kott 2. etasje

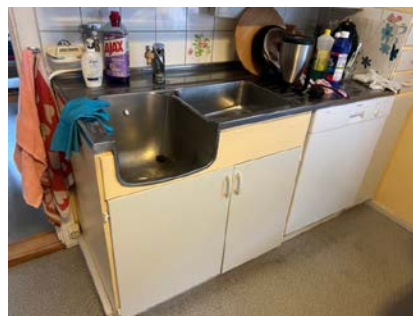
Eldre innredning

- Det er påregnelig med utskiftning/utbedringer av kjøkkeninnredningen.

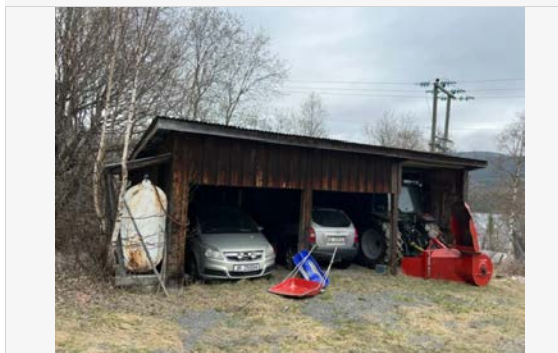
Carport

Bygning preget av elde og vedlikeholdsetterslep, oppført i enkle konstruksjoner og noe langt spenn. Skjevhet/nedbøying av takkonstruksjon.

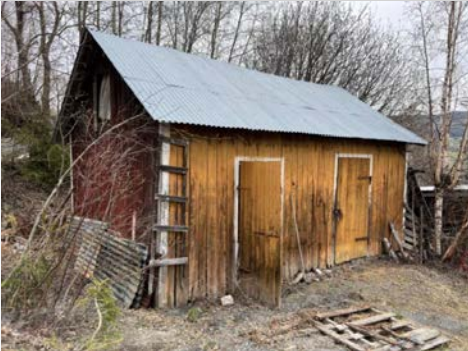
Uthus

Bygning er preget av elde, vedlikeholdsetterslep og råte/slitasje. Fremstår som kondemnabel der kost/nytte må vurderes før igangsettelse.
