Einervegen 22, 2409 ELVERUM

Lyst og innbydende rekkehus med god standard og fine uteplasser. God planløsning med 4 soverom og 2 bad. Carport og bod!

Nøkkelinformasjon

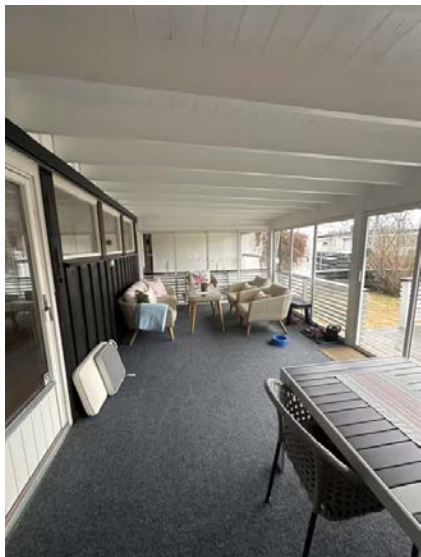
Viser innglasset terrasse med adkomst fra gang og terreng.

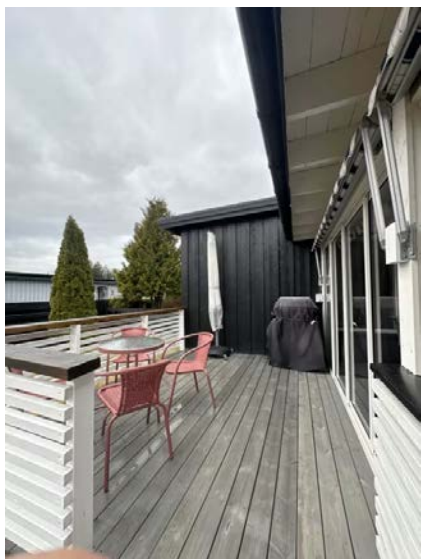
Viser terrasse med adkomst fra terreng og innglasset terrasse.

Type	Terrasse
Er det gjennomført arbeider etter opprinnelig byggeår?	Ja
Er det synlig tegn på skjevheter/konstruksjonssvikt?	Nei
Er det tegn på sopp/råteskader i treverk eller skader i betong?	Nei
Er det krav til rekkverk?	Ja
Er det avvik på rekkverkshøyde og åpninger i rekkverket i forhold til gjeldene byggeteknisk forskrift på befaringstidspunktet?	Ja
Er balkong / terrassen teknet?	Nei

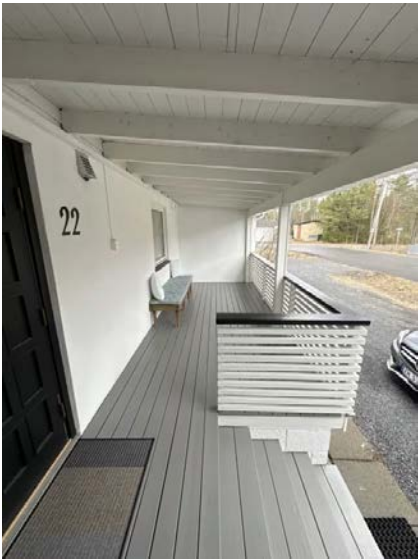
Viser terrasse ved hovedinngang.

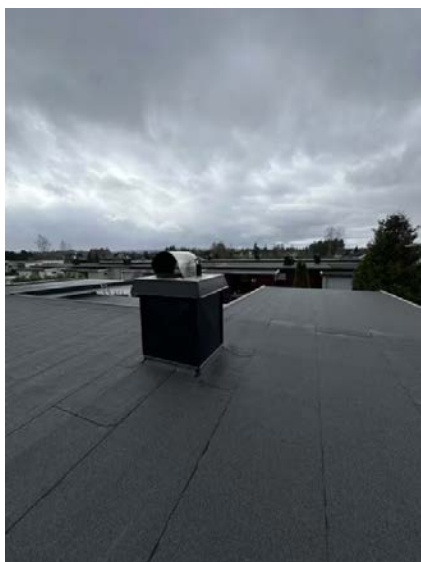
Viser taktekkningen.

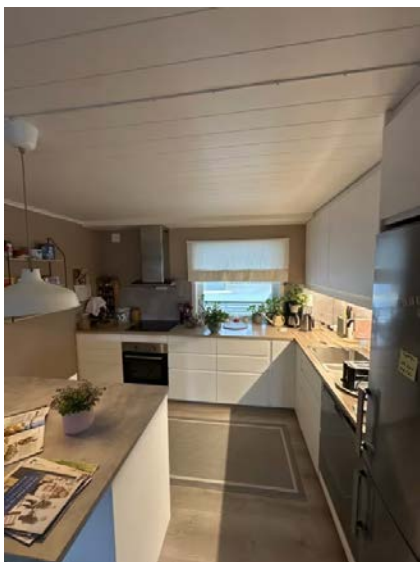
Viser kjøkkeninnredning og hvitevarer.

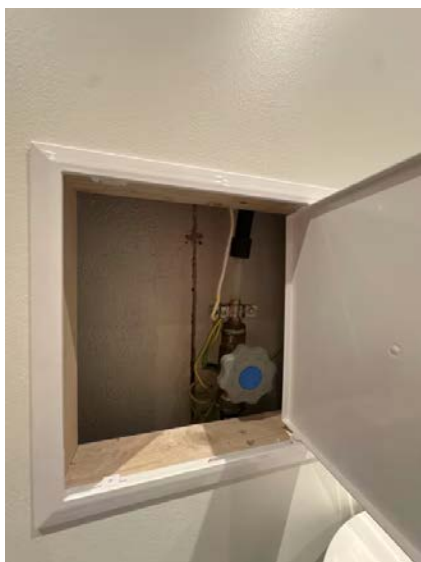
Viser vanninntak og hovedstoppekran i kasse på bad i kjeller.

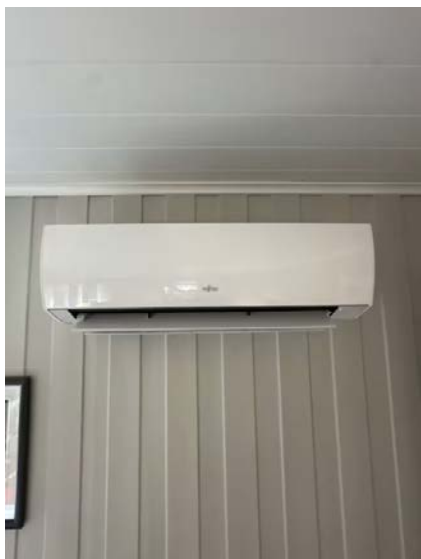
Viser innedel.

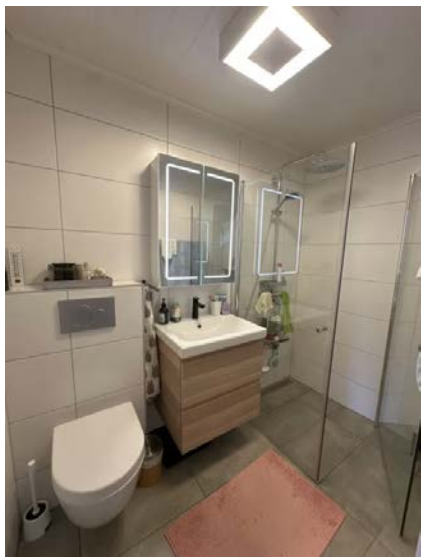
Viser bad i 1.etasje

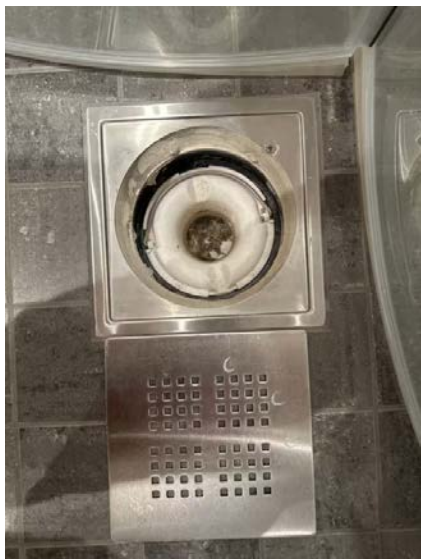
Viser sluk i dusjsonen.
