Heimdalveien 3, 9360 BARDU

**Landbrukseiendom bebygget med enebolig med leilighet, garasje/ uthus og grillhytte - jaktrett og fiskerett i Barduelva.**

# Tilstandsrapport

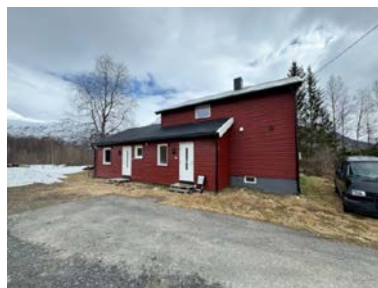
Det er ikke montert snøfangere hvor folk kan ferdes.

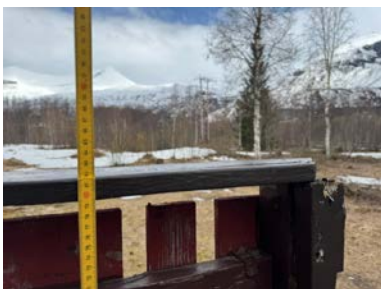
Rekkverkshøyden.

Det må regnes med noe arbeid på terrassen.  
Kostnadsestimatet er satt til montering av nytt rekkverk.

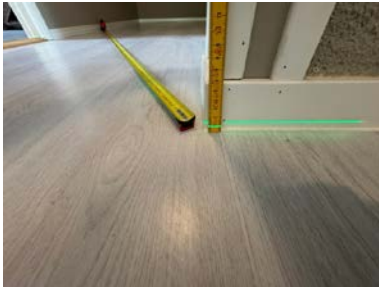
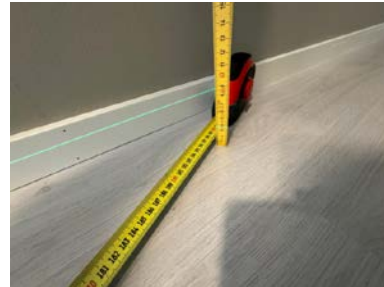
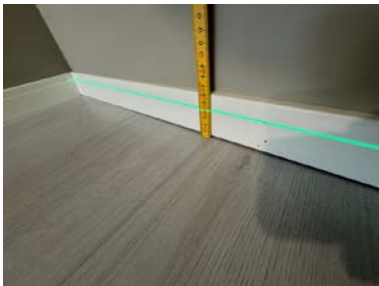
Kostnadsestimatet er satt til ytterligere undersøkelser som krever inngrep å ikke utbedringene av høydeforskjellen.

**Kostnadsestimat: 10 000 - 50 000**

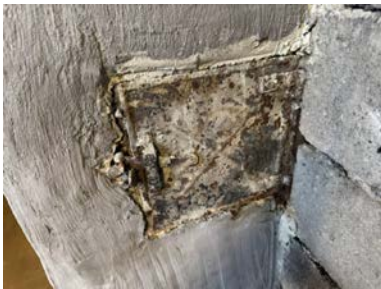
Det er påvist riss og rennemerker på pipen.  
Sotluken er full å må tømmes.

Sotluken.

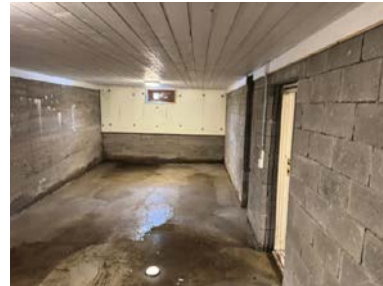
Vann i kjelleren.

Å forebygge fukt i kjelleren er viktig for å unngå mugg, råte og andre skader. Anbefalte tiltak er å sikre at overflatevann ledes bort fra huset, sikre for god ventilasjon i kjelleren. Dette kan være å installere ventiler eller bruke en avfukter. Hold takrenner og nedløpsrør rene og i god stand for å sikre at vann ledes bort fra huset.

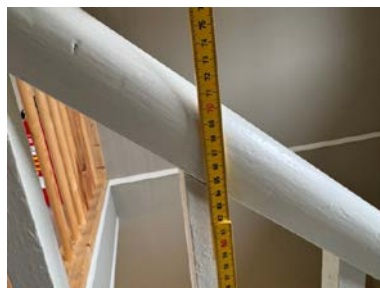
Rekkverkshøyden.

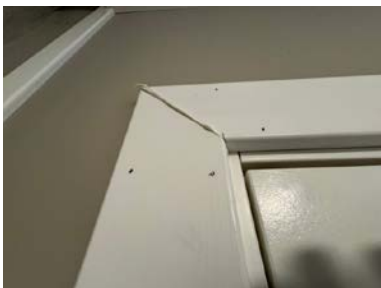
Lim på lister.

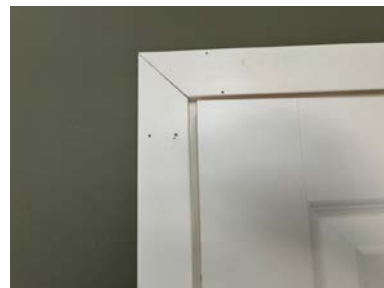
Konsekvensen av dør som tar i karmen er økt slitasje på dør og karm.

Dør tar i karmen.

- Enkelte dører må justeres.

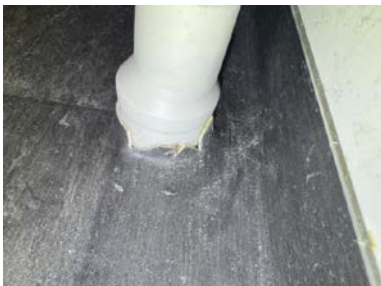
- Løsningen/utførelsen rundt rørgjennomføringer gir fare for fukt inn i konstruksjoner.
- Utettheter i tettesjiktet på våtrommet kan føre til fuktskader i bakenforliggende konstruksjoner dersom det ikke blir foretatt tiltak på våtrommets tettesjikt.

Det er ikke tett rundt rørgjennomføringen i gulvet. (bildet er tatt under vår befaring, før utetthetene ble forsøkt tettet)

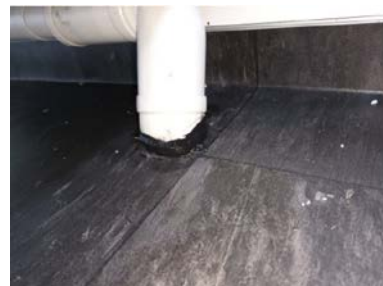
Rørgjennomføring er fuget. Løsningen er i strid med monteringsanvisning og leverandørens godkjenninger.

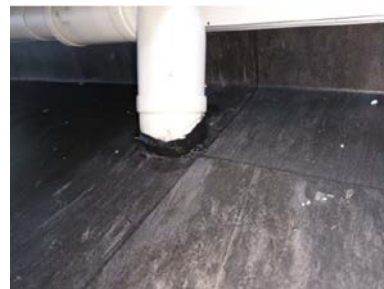
- Løsningen/utførelsen rundt rørgjennomføringer gir fare for fukt inn i konstruksjoner.
- Utettheter i tettesjiktet på våtrommet kan føre til fuktskader i bakenforliggende konstruksjoner dersom det ikke blir foretatt tiltak på våtrommets tettesjikt.

Rørgjennomføring er fuget. Løsningen er i strid med monteringsanvisning og leverandørens godkjenninger.

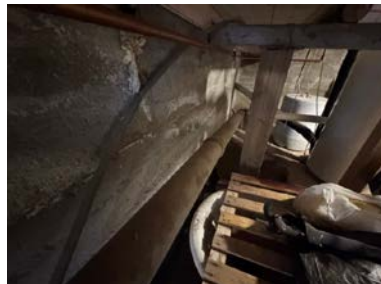
Det er langt mellom festene til avløpsrøret.
