Søderlundmyra 43, 8622 MO I RANA

**Prisgunstig enebolig med  
dobbelgarasje. Romslig og eiet  
tomt. Sentral beliggenhet.**

# Tilstandsrapport

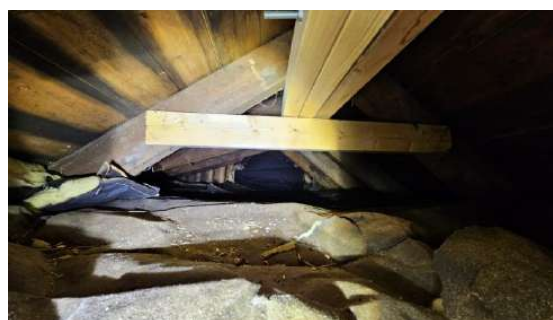
Svertesopp taktro.

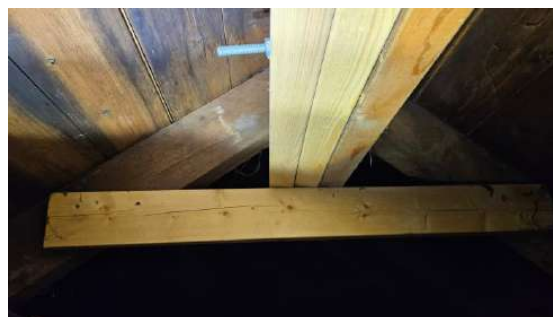
Dårlig opplegg for drager i takkonstruksjon.

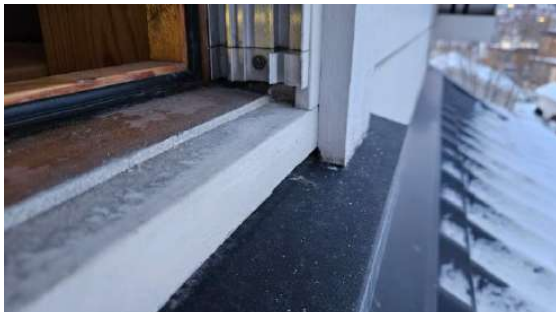
- Det er påvist at enkelte vinduer er vanskelig å åpne/lukke.
- Det er påvist avvik rundt innsettingsdetaljer.
- Det er avvik:

Utvendig omramminger på vinduer er montert helt ned til vannbordet, dette kan føre til vannoppsug/råte i omramming/dekkbord.

Utvendig overflatebehandling av vinduer bør påregnes.  
Det er anbefalt med minimum 6mm avstand fra nedkant av omramming til det nederste vannbrettet.

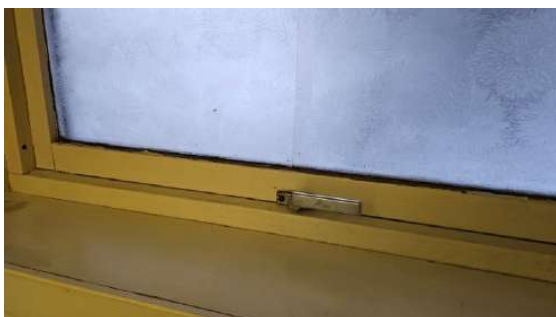
Vinduer med løse håndtak.

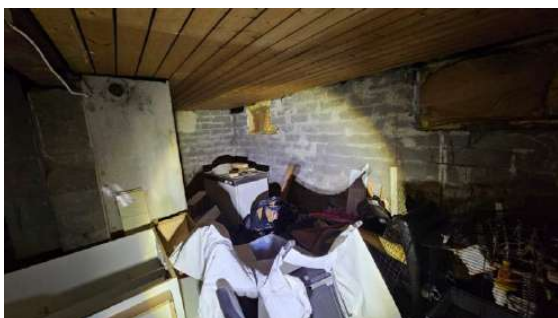
Kjeller ikke ryddet.

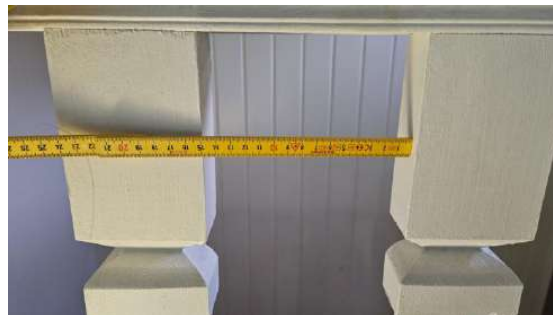
- Åpninger er såpass store at det ut ifra sikkerhetsmessige forhold anbefales å lage mindre åpninger.
- Rekkverk må monteres for å lukke avviket.

For store åpninger i rekkverk.

Ved små barn i huset bør lysåpninger minskes. Rekkverkshøyden i trappeløp skal iht. dagens forskriftskrav være minimum 90 cm.

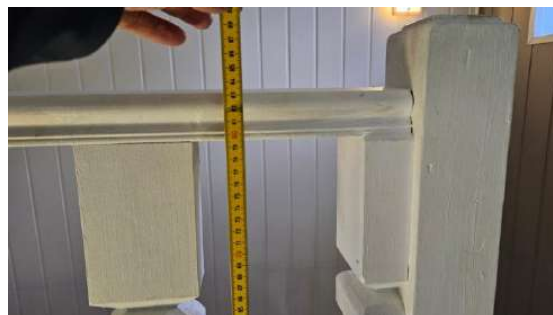
Høyde rekkverk er for lav.

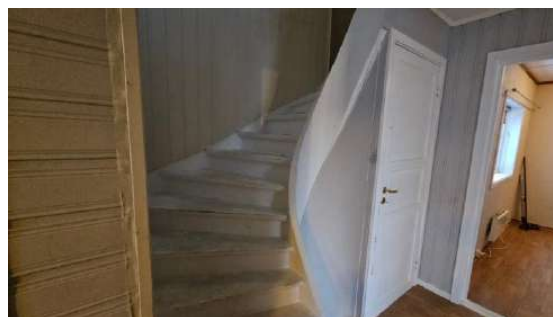
Mangler rekkverk og håndløper i trapp fra hovedplan til loftsetasje.

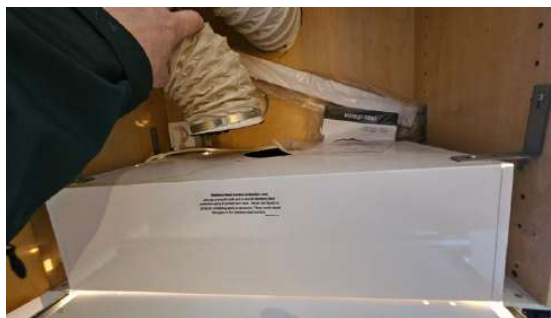
- Det er registrert avvik med avtrekk.
- Kanal fra kjøkkenventilator er ikke festet i ventilator

Kanal kjøkken ventilator ikke tilkoblet.

Kanal må festes til ventilator.

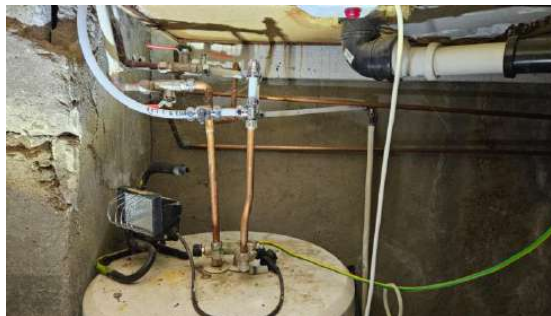
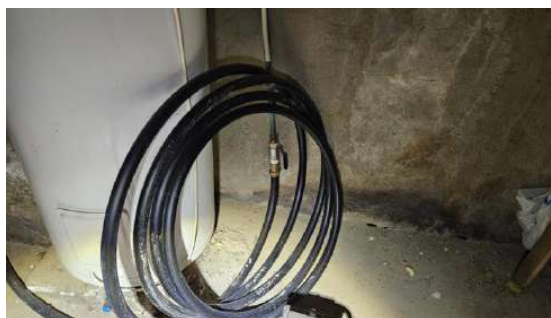
Vannledninger ufagmessig utført.

- Anlegget bør sjekkes av fagperson.

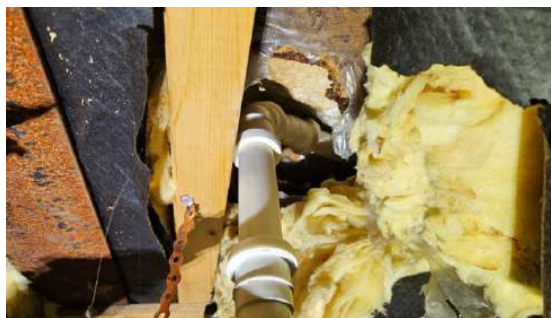
Avløpsrør fra bad dampsperre punktert.

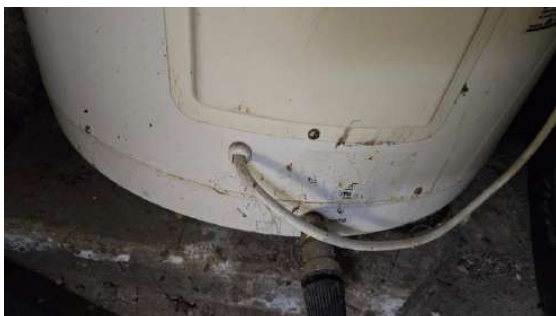
Varmtvannsbereder er produktmerkingen borte.

- Det bør etableres tilfredsstillende avrenning eller lekkasjesikring ved varmtvannstank.

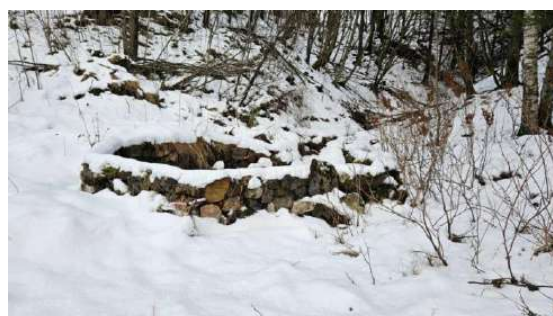
Bekk ved tomt.

Overvåk tilstand til bekken.

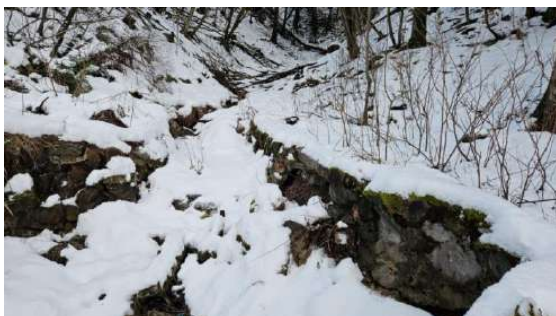
Bekk ved tomt.
