Søderlundmyra 43, 8622 MO I RANA

**Prisgunstig enebolig med  
dobbelgarasje. Romslig og eiet  
tomt. Sentral beliggenhet.**

Befaringsdato: 17.01.2024

Rapportdato: 26.01.2024

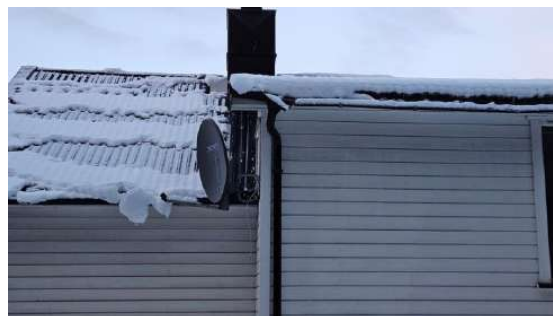
Taket delvis dekt av snø.

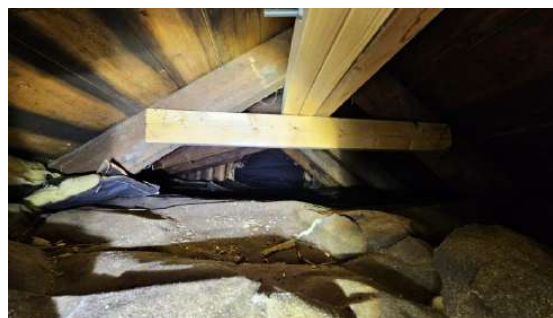
Svertesopp taktro.

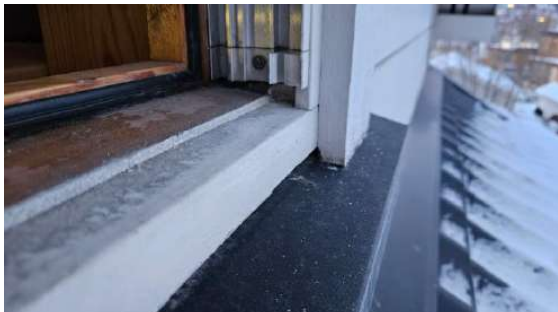
Utvendig omramming på vinduer er montert helt ned til vannbrettet, dette kan føre til vannoppsug/råte i omramming/dekkbord.

Utvendig overflatebehandling av vinduer bør påregnes.  
Det er anbefalt med minimum 6mm avstand fra nedkant av omramming til det nederste vannbrettet.

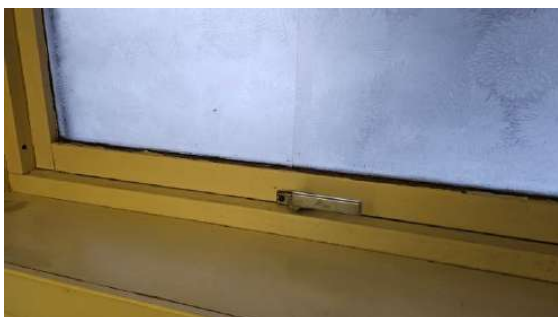
Vinduer med løse håndtak.

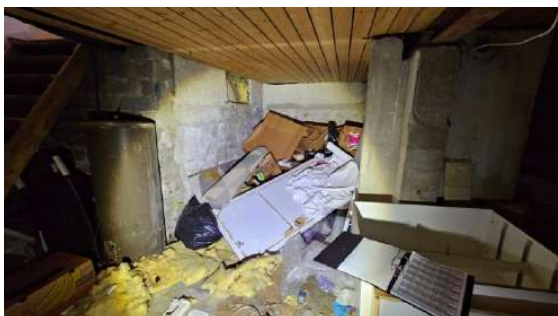
Kjeller ikke ryddet.

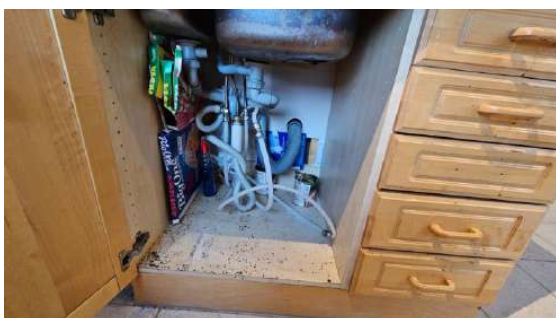
- Det er påvist skader på overflater/kjøkkeninnredning utover normal slitasjeegrad.
  - Det er påvist at overflater/kjøkkeninnredning har omfattende skader.
- Det er registrert spor av mus i skrog under oppvaskkum og på kjøkkengulv.  
Det er registrert sprekker/skader i fliser.  
Er usikkerhet på effekten på varmekabler i kjøkkengulv på grunn av montert panelovn på vegg.  
Det bemerkes åpenrom mellom 2 skap under benkeplate.

Spor av mus i servantskap.

Tettetiltak for å forhindre mus ta seg inn på kjøkkenet må påregnes.  
(TG3 settes på grunn av dette.)  
Justering av skuffer og skapdører bør påregnes.  
Utbedring av gulv bør vurderes.

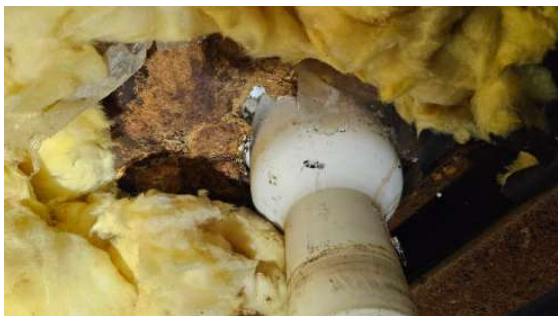
Gammel sluk ikke fjernet.

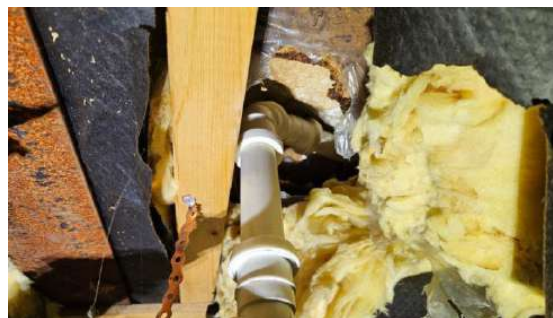
Avløpsrør fra bad dampsperre punktert.

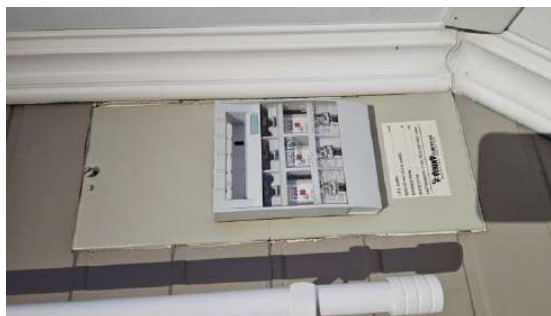
**TG3 settes da deler av det elektriske anlegget er utført uten bruk av registrert elektroinstallasjonsvirksomhet.  
Det foreligger varsel om frakobling av el-anlegget hvis ikke pålegg fra Linea AS blir tilfredsstillende utbedret.**

Overbelastningsvern.

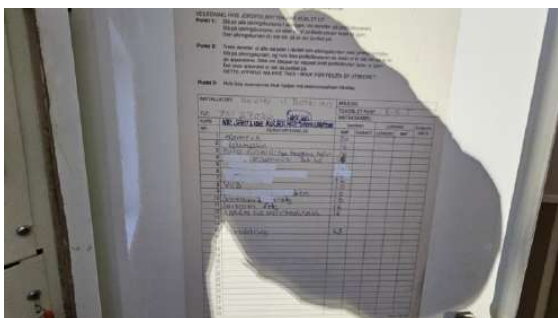
Kursfortegnelse

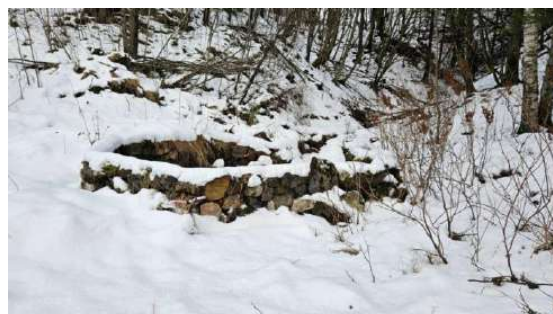
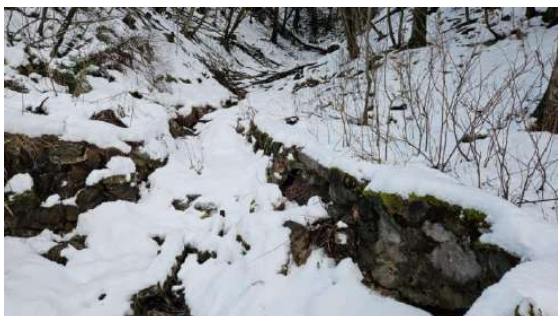
Bekk ved tomt.

Overvåk tilstand til bekken.
