# Tilstandsrapport

Fritidsbolig

Varntreskveien 1991, 8695 HATTFJELLDAL

Befaringsdato: 10.06.2025

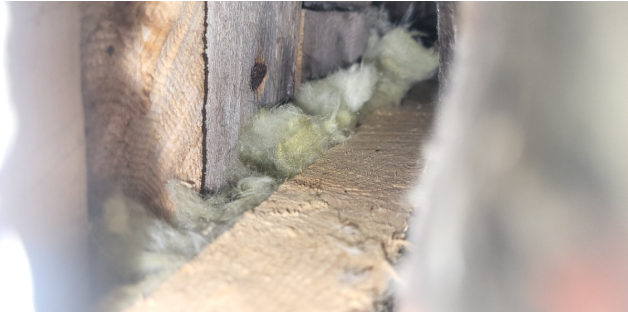
Manglende musekloss bak kledning gammel del.

For å få full oversikt over museskader i innvendige konstruksjoner må kledning på gammel del rives og bygges opp på nytt.

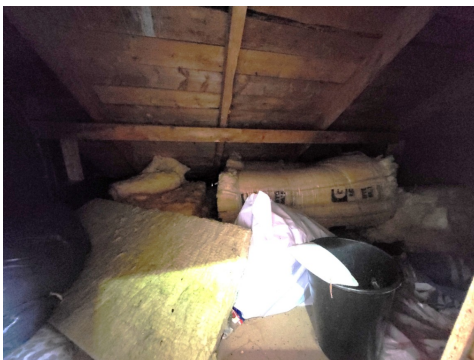
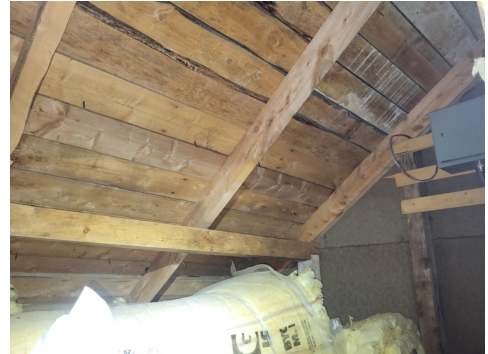
- Det er ingen lufting i konstruksjonen.
- Konstruksjonene har omfattende skjevheter.
- Det er registrert symptom på aktivitet fra skadedyr.

Svak konstruksjon og isolering som ikke er pakket opp.

- De påviste skader må utbedres.

Etablere bedre lufting ut over raft.

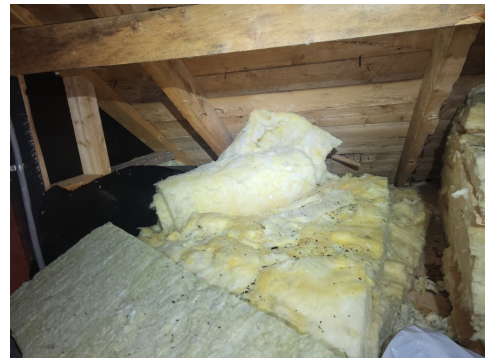
Isoleringen er mangelfull og ikke riktig montert.

Ufullstendig isolering og muselort

Ytterlige undersøkelser må foretas for å få kartlagt tilstanden og omfanget på skader som kan være forårsaket av mus i skjulte konstruksjoner.

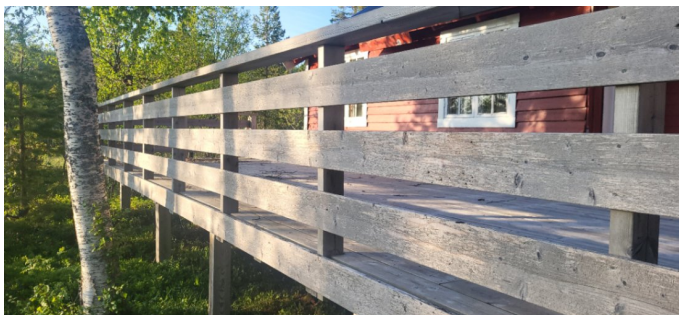
Ubehandlet rekkverk.

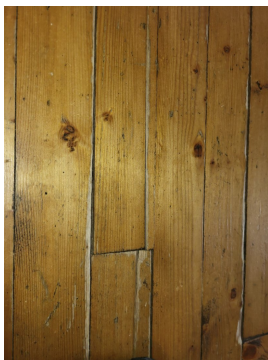
Svikt i gulvbord med brudd.

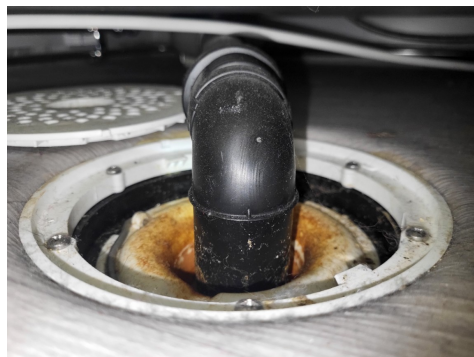
Sluk med synlig belegg som tettesjikt.

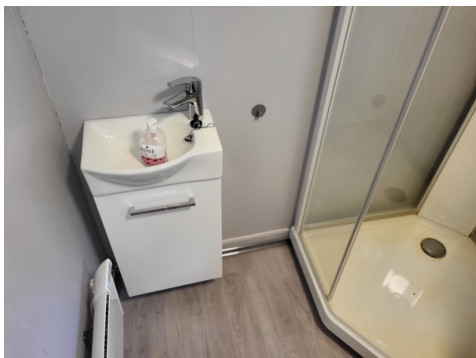
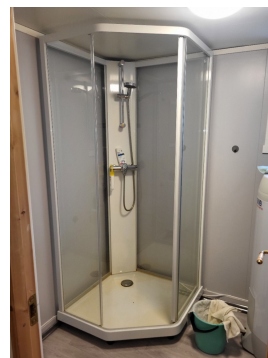
Oppbrett på gulfbelegg mot vegg.

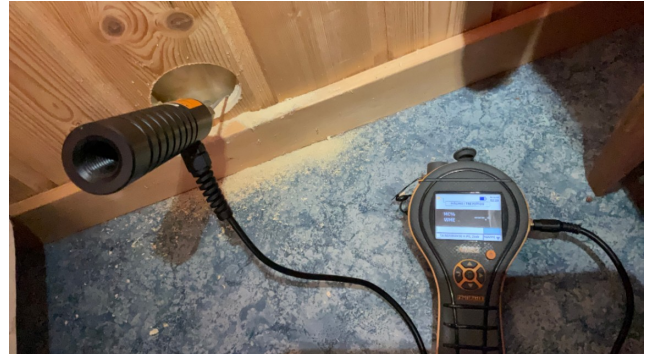
Fuktmåling foretatt med Protimeter MMS2 med pigger i bunnsvillen i skilleveggen. Det ble ikke registrert fukt i bunnsvillen ved fuktmålingen. Fuktmålingen er foretatt i et begrenset område i våtrommet, og det er ikke garanti for at det ikke er fukt i andre områder.

Ingen unormale forhold påvist ved hullboring i tilstøtende vegg til badet.

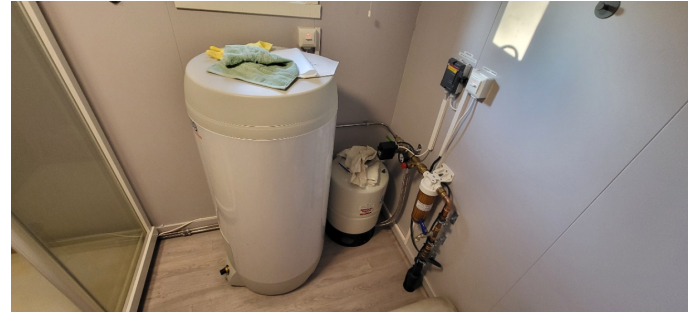
Bereder på bad.

- Det bør etableres tilfredsstillende avrenning eller lekkasjesikring ved varmtvannstank.
