Varntreskveien 1991, 8695 HATTFJELLDAL

**Fritidsbolig med naturskjønn  
beliggenhet nær Røssvatnet,  
Hattfjelldal - perfekt for friluftsliv  
og avslapning.**

Befaringsdato: 10.06.2025

Rapportdato: 25.06.2025

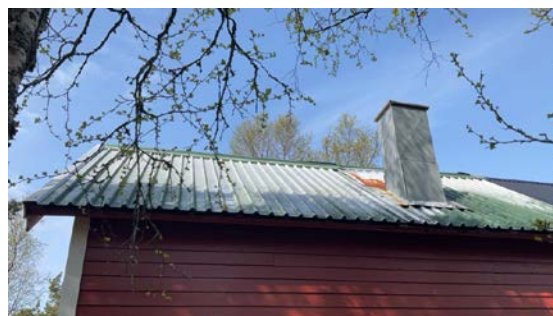
Avvik: Mer enn halvparten av forventet brukstid er passert på taktekkingen.

Det er avvik: Eldre taktekke har mistet overflatebehandlingen. Mønekam er åpen i skjøt på gammel og ny del.

Eldre takplater på gammel del

- Tiltak:
- Tidspunkt for utskiftning av takteking nærmer seg.
- Tidspunkt for utskiftning av undertak nærmer seg.

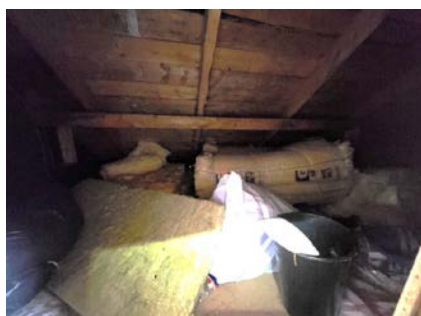
Overskrift: Utvendig - Takkonstruksjon/Loft  
Beskrivelse: Takkonstruksjonen har sperrekonstruksjon.  
Avvik: Det er ingen lufting i konstruksjonen.  
Konstruksjonene har omfattende skjevheter.  
Det er registrert symptom på aktivitet fra skadedyr.  
Takkonstruksjonen er svakt oppbygget.  
Mye spor av mus på kaldloftet.  
Isoleringen er mangelfull og ikke riktig montert.  
Fra utsiden er det synlige skjevheter i takkonstruksjonen.

Svak konstruksjon og isolering som ikke er pakket opp.

Etablere bedre luftig ut over raft.

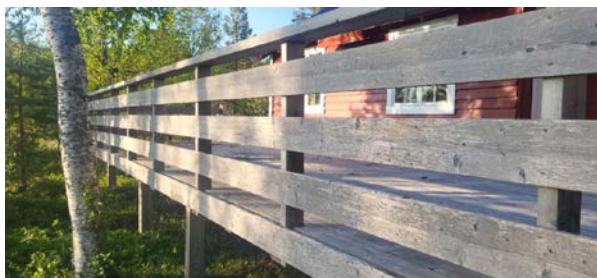
Ubehandlet rekkverk.

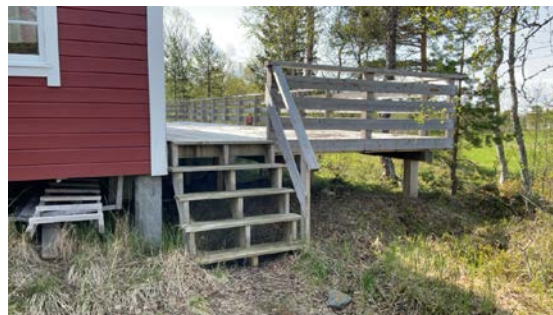
Utvendig trapp.

Overskrift: Utvendig - Utvendige trapper  
Beskrivelse: Det er tretrapp opp til terrasse. Årstall: 2017.  
Avvik: Åpninger i rekkverk er ikke i henhold til krav i dagens forskrifter.  
Det er ikke montert rekkverk.  
Det er avvik: Det er krav til at trapper skal ha rekkverk/ håndløpere på begge sider i trappeløpet. Krav til høyde på rekkverk i trapper er 90 cm. Åpninger mellom trinn i utvendig trapp er på ca. 22 cm. Dagens forskriftskrav er på maks. 10 cm.

Håndløper på vegg og rekkverk bør monteres for å unngå fallulykker.

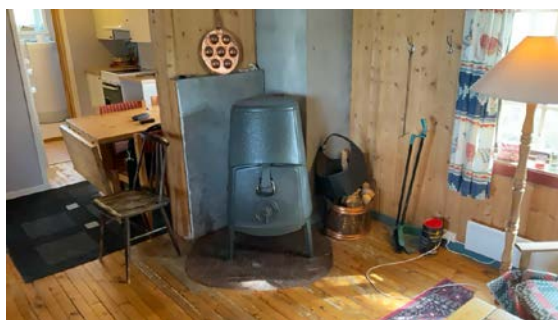
Vedovn i stue.

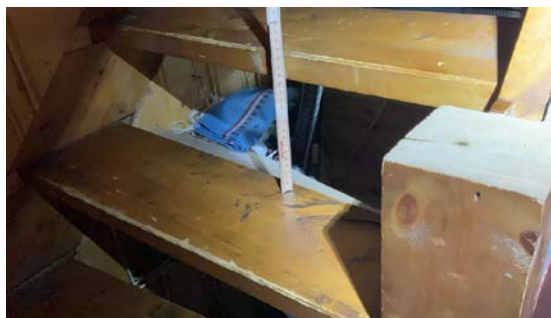
Åpninger mellom trinn er over 10 cm, noe som er uheldig med tanke på sikkerhet ved barns bruk. Sikring mellom trinn anbefales etablert. Nærmere undersøkelser på innfestning av trapp må utføres.

Åpninger mellom trinn i innvendig trapp er større enn dagens forskriftskrav.

- Innfestingen av trappen bør undersøkes nærmere og foretas nødvendige tiltak.
- Åpninger er såpass store at det ut ifra sikkerhetsmessige forhold anbefales å lage mindre åpninger.
- Håndløper bør monteres, men det var ikke krav på byggetidspunktet.
- Rekkverk må monteres for å lukke avviket.

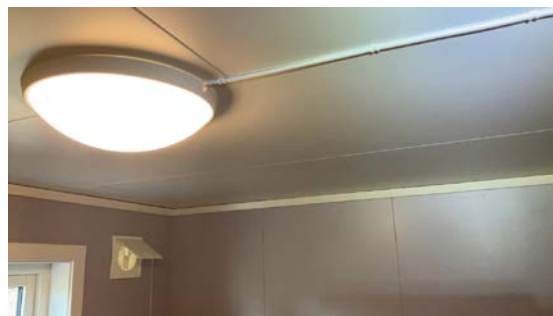
Himlingsplater i himling

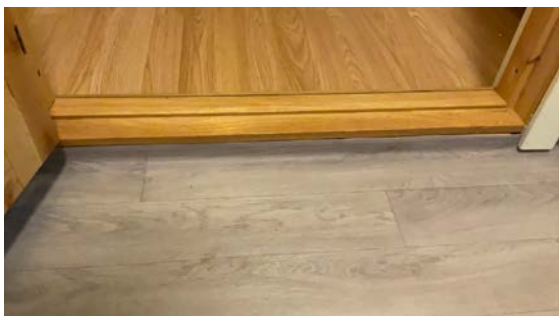
Oppbrett på belegg mot terskel.

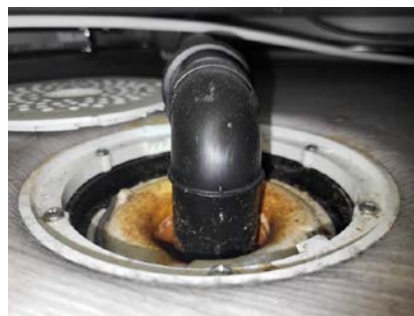
Sluk med synlig belegg som tettesjikt.

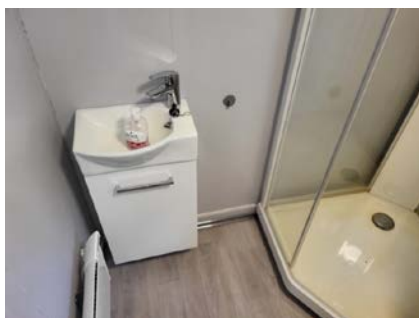
Oppbrett på gulvbelegg mot vegg.

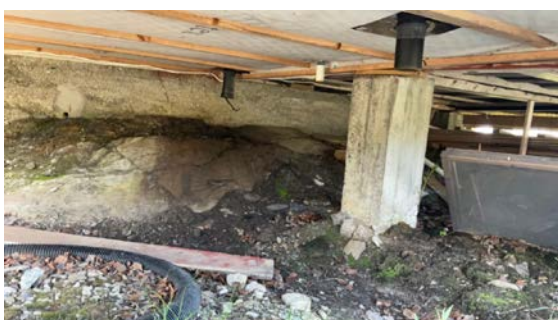
Avløp i terreng under hytta skaper fukt i bakken.

Avløp fra kjøkken og toalettrom i terreng under hytta

Vann bør ledes bort fra hytta og ut i grøft eller lignende.
