Salgsobjekt: Enebolig
Eierform: Eiet
Byggeår: 1900
BRA-i/BRA Total 108/108 kvm
Tomtstr.: 736.2 kvm
Soverom: 3
Antall rom: 6
Gnr./bnr. Gnr. 98, bnr. 49
Oppdragsnr.: 1101260039

Villa Solhøi - vakker renoverert villa! 2 nye bad, nytt lekkert kjøkken, nye overflater i alle rom.

Befaringsdato: 24.03.2026

Rapportdato: 29.04.2026

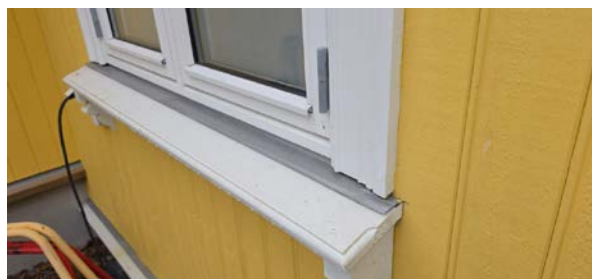
Løst beslag under vindu, lite fall ut fra vindu

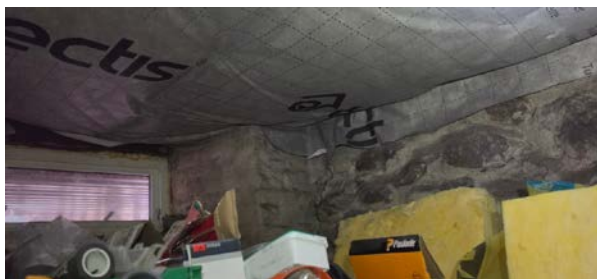
Fuktmerker grunnmur

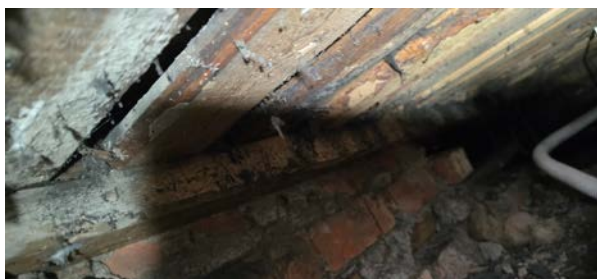
Isolert stubbloft

Stubbloft kryprom

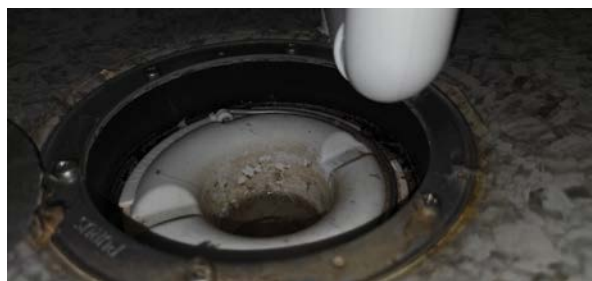
- Det er vindu/dør med ikke fuktbestandige materialer i våtsonen (ved vask, dusj, badekar, osv.), løsningen eller byggematerialet er uegnet.

Det er noen sprekker mellom list og tak, spesielt over badekar.

Mangelfull utførelse av membran i våtsoner, spesielt i skråtak over badekar, gir økt risiko for at vann kan trenge inn bak overflatematerialene. Vinylbelegg fungerer som tettesjikt på gulv, men er sårbart ved gjennomføringer og overganger. Utette punkter kan føre til fuktskader i underliggende konstruksjoner, oppsvelling av materialer og mulig utvikling av sopp eller råte. Over tid kan dette gi skjulte skader som blir kostbare å utbedre dersom tiltak ikke gjennomføres.

Badekar i våtzone vindu

Sluk under badekar

- Uegnete materialer må fuktbeskyttes/utskiftes.

Det må gjøres tiltak for å lukke avviket. Uegnete materialer i våtsone bør fuktbeskyttes eller skiftes ut til løsninger som tilfredsstillende krav til våtrom. Overganger og skjøter må tettes og sikres mot vannsprut. Det anbefales å gjennomføre nærmere undersøkelser for å avdekke eventuell fuktpåvirkning bak overflatene og utbedre skader dersom de påvises.

Overflater og tettesjikt bør kontrolleres nærmere, og nødvendige utbedringer må utføres for å hindre fuktinntrengning. Områder uten membran i våtsoner bør fuktbeskyttes eller bygges om til forskriftsmessig løsning. Konstruksjonen bør overvåkes jevnlig frem til tiltak er gjennomført.
