Tallakshavn 47, 3237 SANDEFJORD

**Stor og romslig bolig m/båtplass  
- Sjønær idyll Østerøya med havet  
som nabo 5 sov, garasje. Herlig  
hage 250 m til sjøen**

Befaringsdato: 23.10.2024    Rapportdato: 12.11.2024    Oppdragsnr.: 20641-1540    Referansenummer: OG6492

Autorisert foretak: TA Takst og Eiendom AS

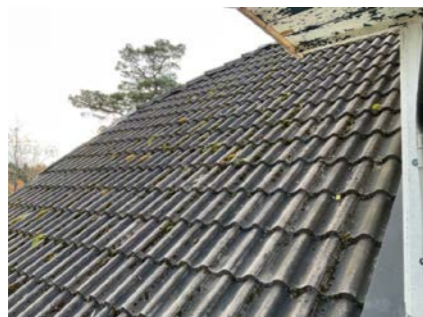
Mose på takteking.

Takstein bør vaskes for mose.

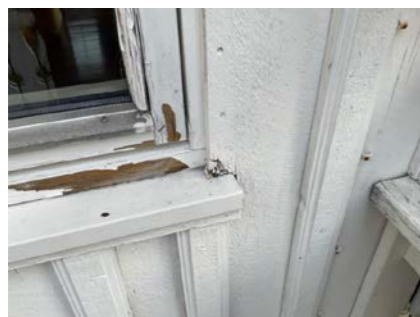
Malingsflass på vinduer.

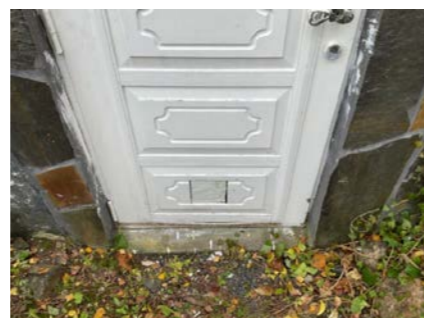
Garasjeport med råte.

Dørene trenger maling og vedlikehold for å forlenge levetiden.  
Garasjeportene må skiftes.

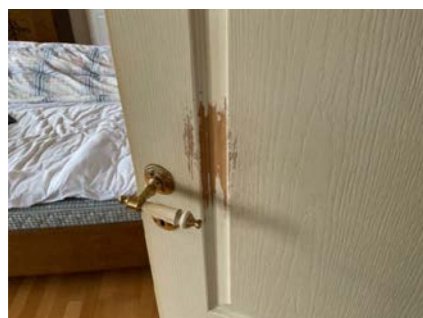
Brukslitasaje.

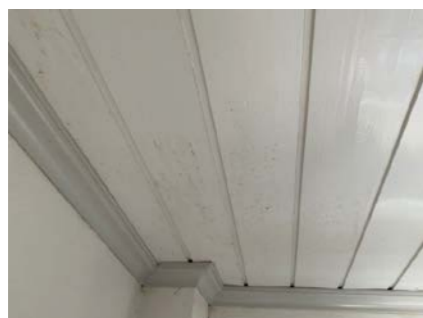
En må forvente generell oppgradering av våtrommets tettesjikt/membran for at våtrommet skal tåle en normal bruk etter dagens krav (tett våtsone). En samlet TG 3 for rommet er satt med bakgrunn i alder og manglende tetthet i våtsonen på rommet. Det er ikke behov for å gjennomføre en detaljert tilstandsanalyse, etter standardens krav.

Skjoldet i tak på bad
