Høgmovegen 62, 7340 OPPDAL

**Pen og innholdsrik familiebolig
med garasje og opparbeidet tomt
5 soverom og 2 bad
Sentral og attraktiv beliggenhet**

Nøkkelinformasjon

Tilstandsrapport

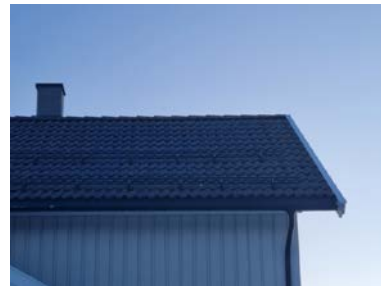
Sorte aluminiums/stål takrenner, nedløp og pipebeslag uten topphatt.

Det bør monteres topphatt på pipebeslaget for å hindre inntrenging av nedbør og redusere risikoen for fuktskader i pipen.

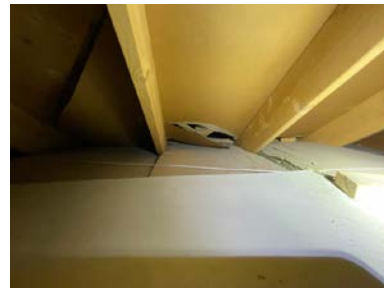
Ved inspeksjon på kaldloft ble det avdekket skader på enkelte undertaksplater som følge av fuktbelastning over tid.

Ødelagt undertak

Påviste fuktskjolder og ødelagte undertaksplater bør undersøkes nærmere, og nødvendige utbedringer bør gjennomføres for å hindre videre skadeutvikling.

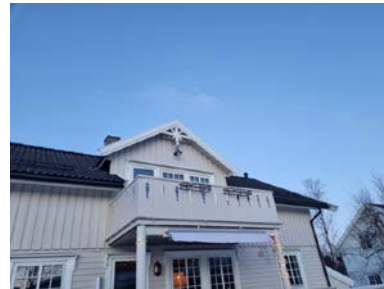
Balkong 2. etg.

- Takrennen som samler opp vann fra avrenningsplatene er ikke tilkoblet tilfredsstillende nedløp. Dette medfører at vann fra takrenne går direkte til bakken på utsiden av rekkverket, noe som kan tilføre fuktighet til grunnen ved grunnmuren.

Det bør monteres nedløpsrør for å lede vannet bort fra grunnmuren og hagearealet, for å redusere risikoen for fuktbelastning mot grunnmur og omkringliggende konstruksjoner. Konsekvensen av manglende tiltak er økt risiko for fuktskader på fundamenter og nærliggende arealer, selv om vannmengden vurderes som begrenset.

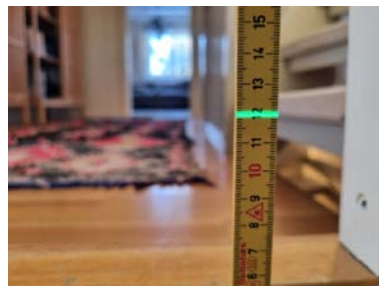
Membran ført oppunder dørterkkel

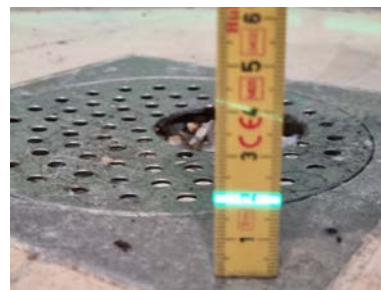
Topp sluk under badekar.

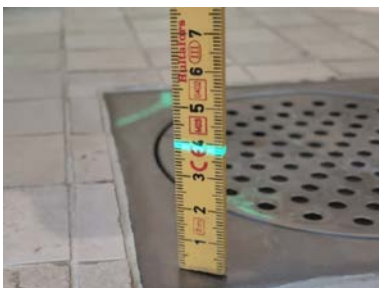
Topp sluk i dusj.

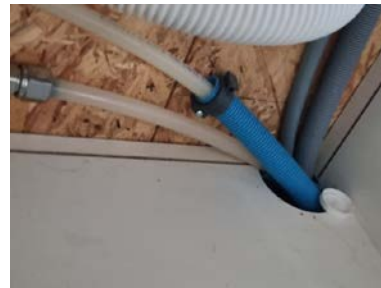
Manglende tettemuffer mellom varerør og pexrør i servantskap på kjøkken.
