Tronesmoen 1, 8646 KORGEN

# Eldre enebolig med renoveringsbehov på Trones i Krogen

Befaringsdato: 27.05.2025

Rapportdato: 10.06.2025

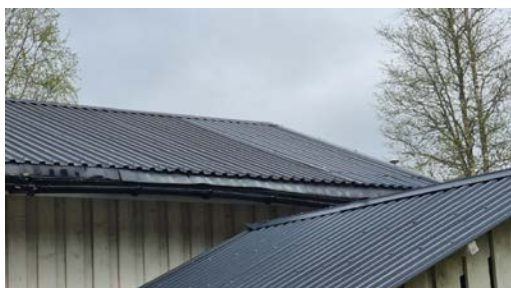
Det er store deformasjoner i renner og nedløp.

- Det er ikke krav om utbedring av snøfangere opp til dagens krav.
- Nye renner og nedløp må monteres

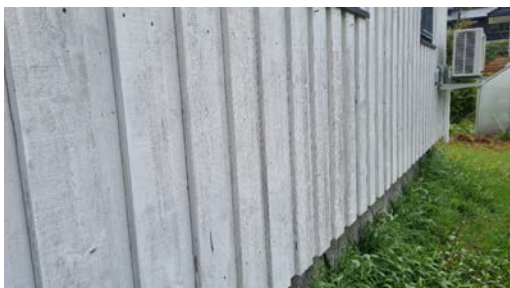
- Det er påvist råteskader i veggkonstruksjonen.
- Det er ingen musesperre i nedre kant av konstruksjon.
- Bordkledningen er moden for overflatebehandling.

Bordkledningen må overflatebehandles.

- Råteskadede konstruksjoner må skiftes ut.
- Musesperre må etableres.
- Overflatebehandling av bordkledning bør påregnes.

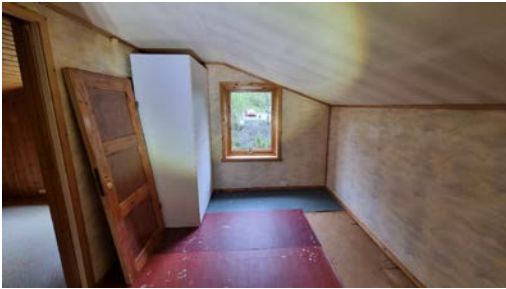
Overflater er av eldre dato og er moden for utskifting

Oppgraderinger/utskiftninger av enkelte overflater bør påregnes.

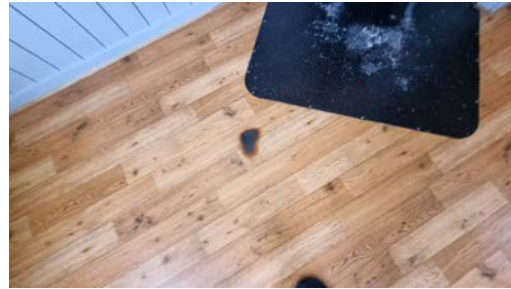
Svimerke i belegg.

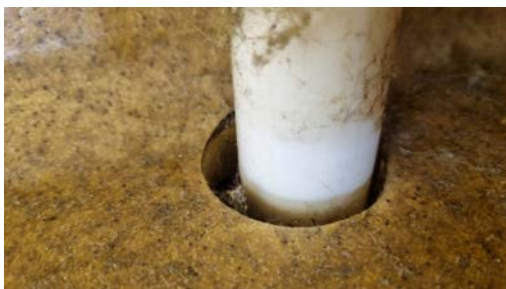
- Våtrommet har behov for omfattende oppgraderinger. For å sikre en løsning som oppfyller gjeldende krav, bør tettesjikt, sluk og røropplegg oppgraderes og dokumenteres.

Badet har ikke sluk og det er utettheter rundt rørgjennomføringer i gulvet.

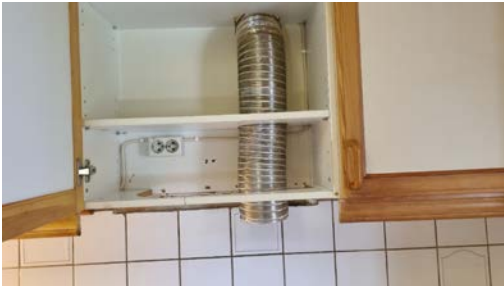
Det er ikke ventilator.

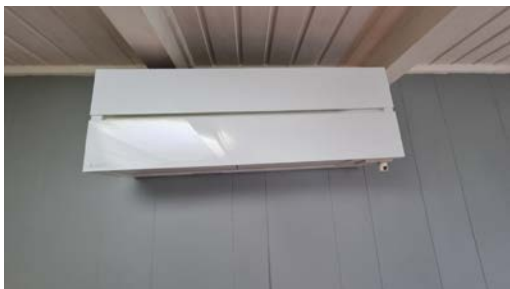
Varmepumpe fra 2019.

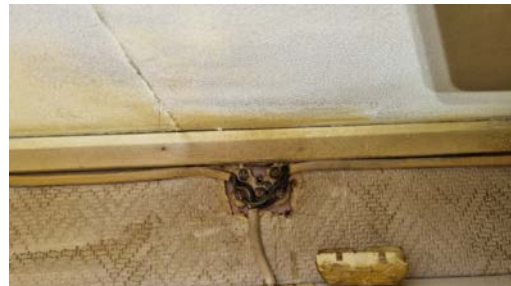
Det mangler deksel.

Kostnader for utbedringer må påregnes.

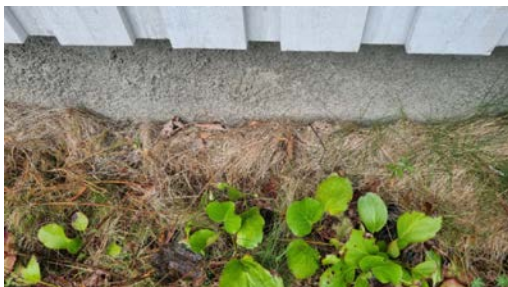
Drenering av ukjent type og årstall.  
Manglende utvendig fuktsikring av grunnmuren.

Det er ukjent type/alder/løsning på drenering og tettesjikt på grunnmur.

Tiltak for redrenering rundt boligen kan ikke utelukkes

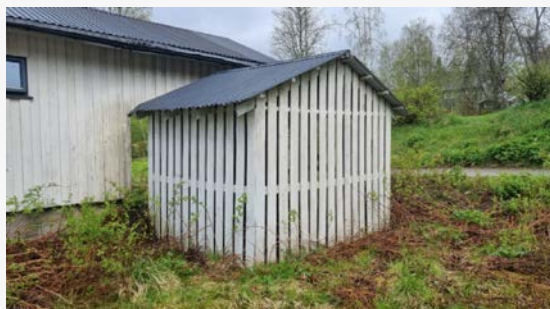
### Uthus

Uthuset fremstår som noe mangelfullt vedlikeholdt.
