# Tilstandsrapport

Våningshus

Brattbakkvegen 235 , 8664 MOSJØEN

Rapportdato: 18.05.2026

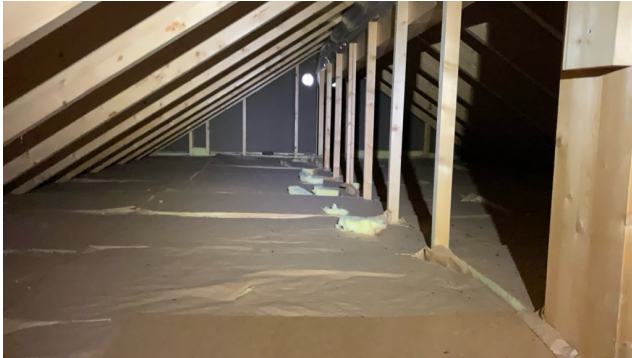
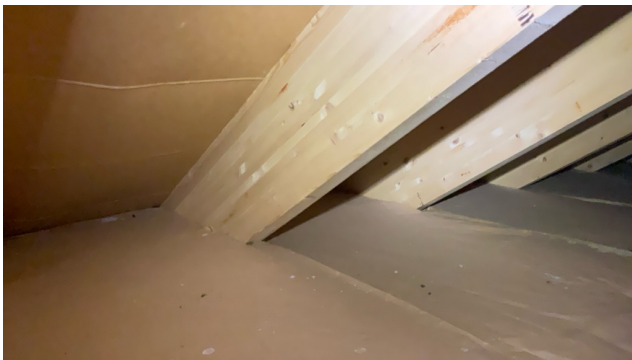
Brettex undertak.

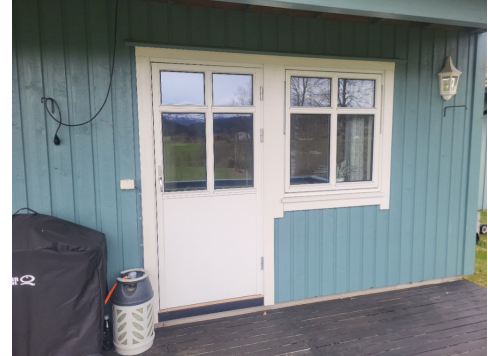
Terrassedør.

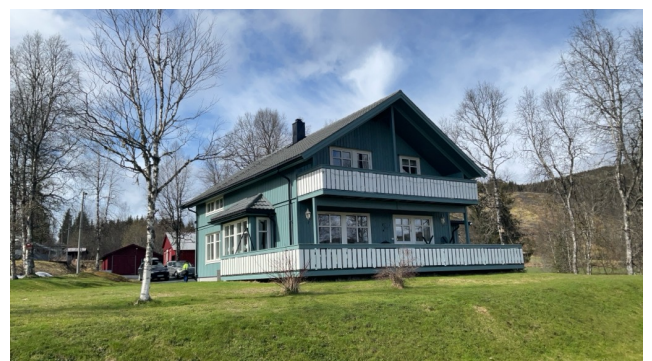
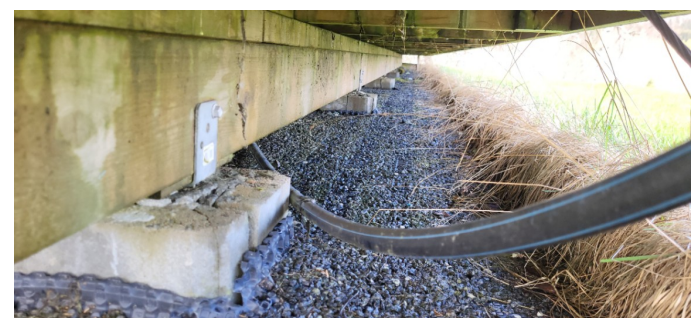
Fundamentering.

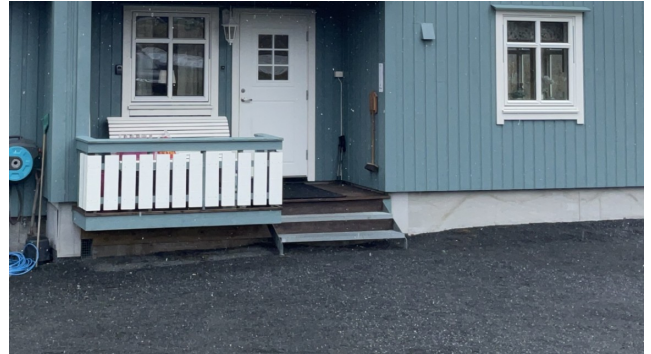
Hovedinngangstrapp.

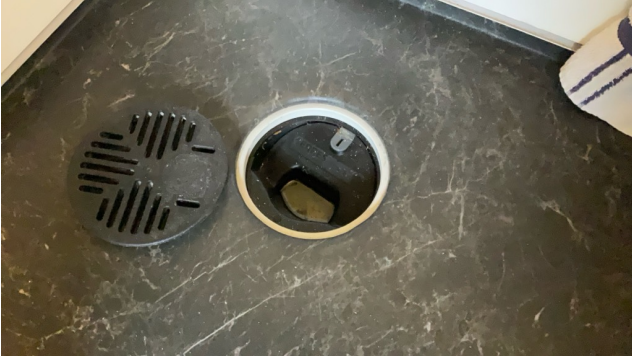
Sluk ved innredning.

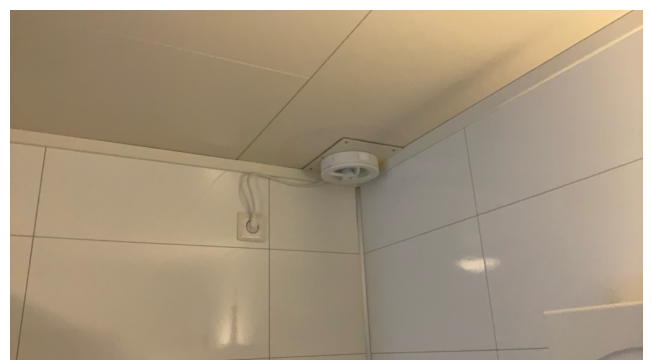
Avtrekk.

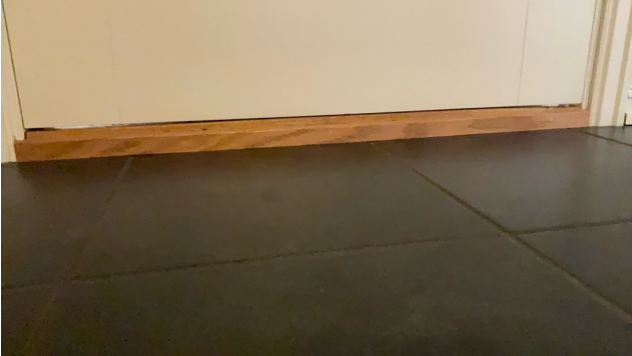
Tilluft under dørrblad

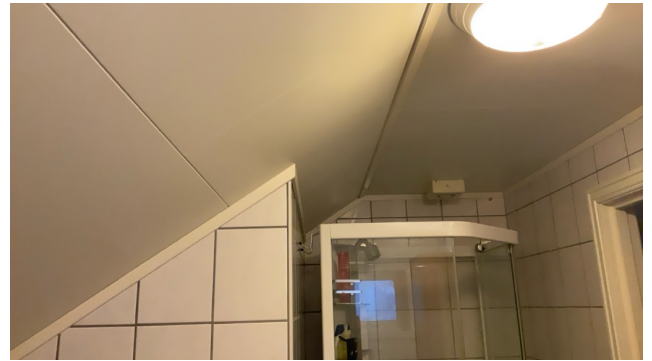
Skråhimling med himlingsplater
