# Tilstandsrapport

Våningshus

Brattbakkvegen 235 , 8664 MOSJØEN

gnr. 151, bnr. 6

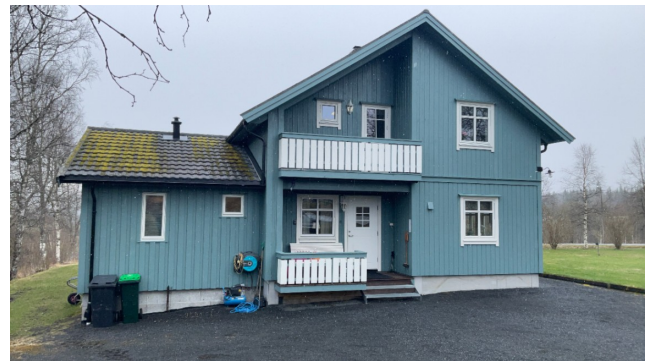
Tømmermannskledning på bygning mot nord, Dobbelfalskledning på hovedbygning.

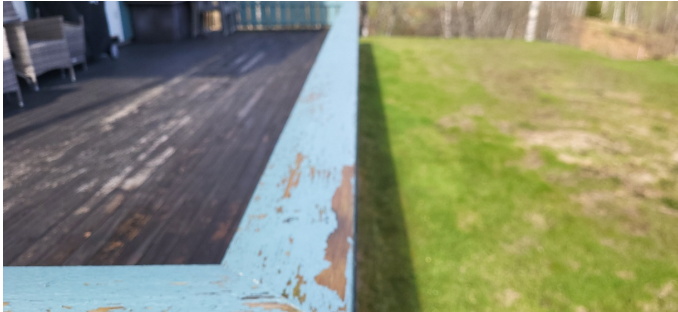
Malingsavflassing på dekkbord.

Terrassegulv og dekkbord på rekkverk bør skrapes, pusses og males på nytt for å hindre videre forringelse av materialene.

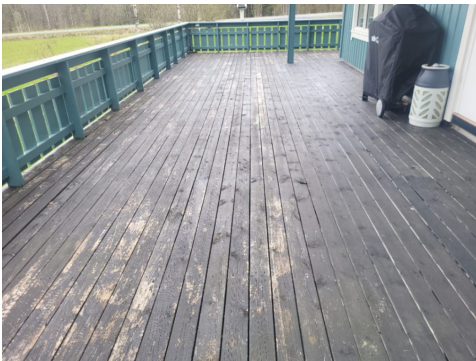
Malingsavflassing på terrassebord.

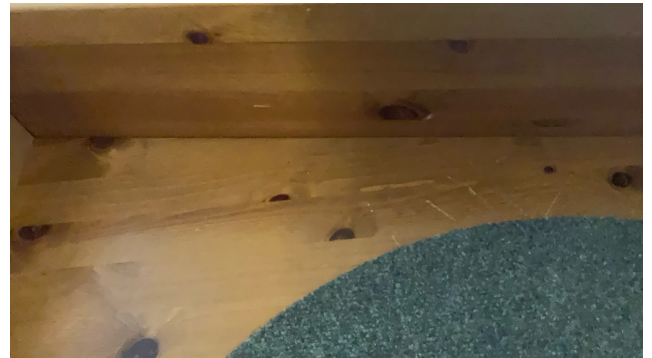
Merker i trinn.

Det bør utføres tiltak for å redusere eller eliminere knirk i trappen, for eksempel ved etterstramming eller sikring av trinn. Vedvarende knirk kan indikere bevegelse i konstruksjonen, noe som over tid kan føre til økt slitasje eller skade på trappen.

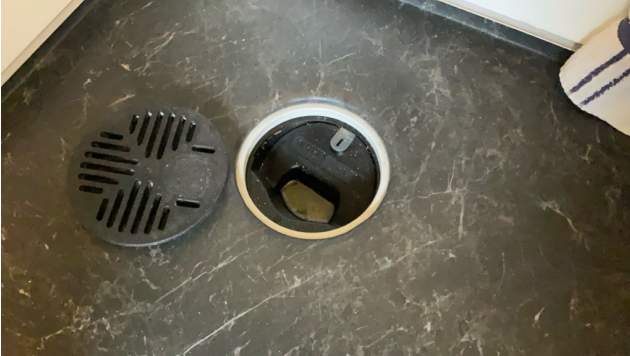
Sluk ved innredning.

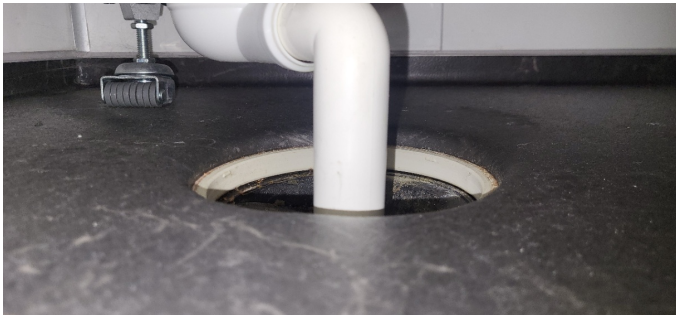
Sluk under kabinett.

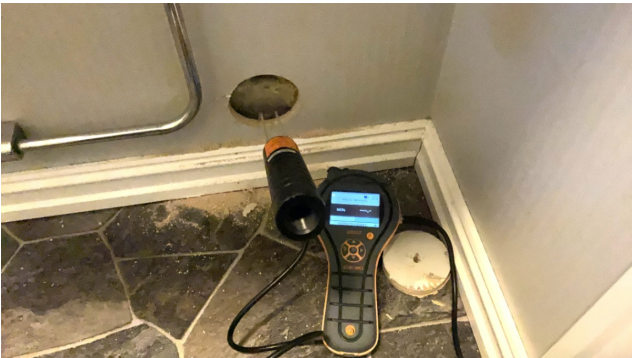
Hulltaking er foretatt uten å påvise unormale forhold. Fuktmålingen er foretatt i et begrenset område i våtrommet, og det er ikke garanti for at det ikke er fukt i andre områder.

Ingen unormale forhold påvist ved hullboring i tilstøtende vegg til badet.

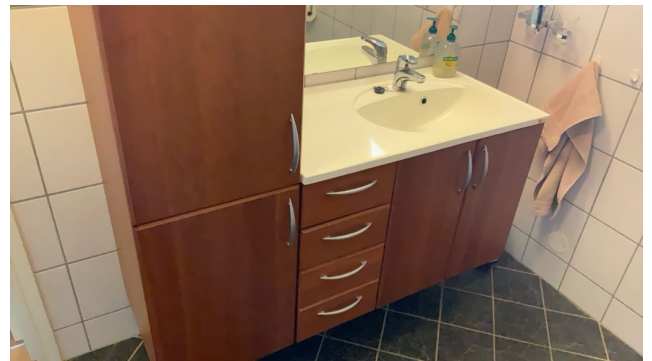
- Det er påvist riss/sprekker i utstyr på våtrommet. Det er observert små riss og hakk i servanten.

- Riss er vanligvis overfladiske skader i servantens overflate eller glasur. Konsekvensene av riss er hovedsakelig kosmetiske. Normal bruksslitasje, mest kosmetisk avvik.

Innredning

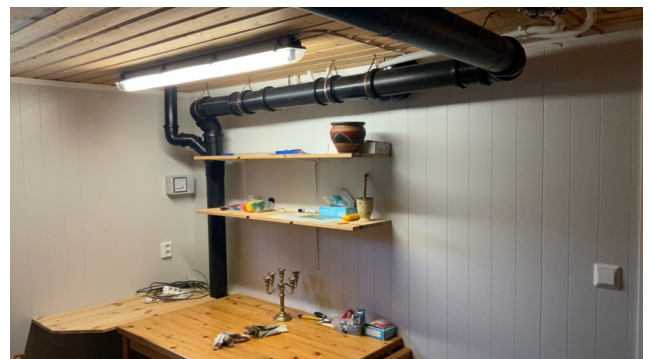
Avløpsrør i plast.

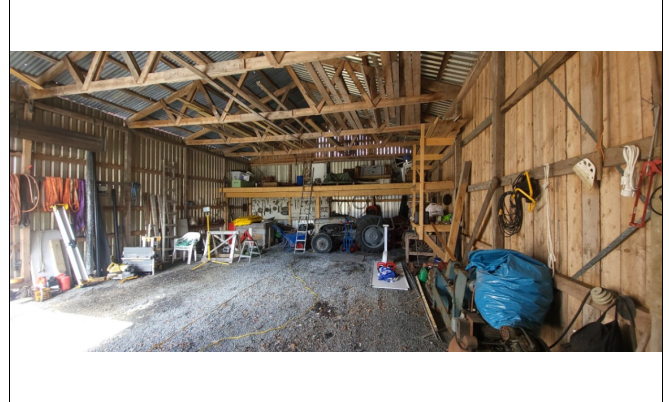
Garasje 2: Uisolert garasje.
