Brattbakkvegen 235, 8664 MOSJØEN

**Trollåsen/Helfjell - Bolig - Landlig
beliggenhet med svært gode
garasjefasiliteter**

Befaringsdato: 05.05.2026

Rapportdato: 18.05.2026

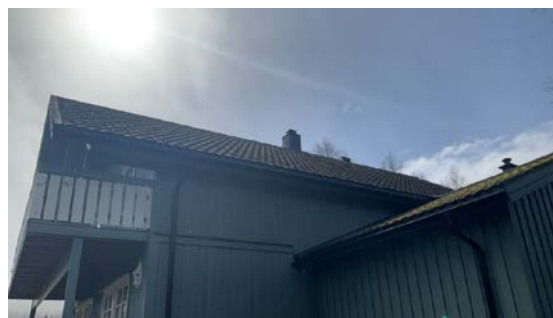
Mosegroe på takstein forkorter levetiden. Tilgroing er ikke et problem i seg selv, men mose og algevekst kan føre til frostsprengning.

Avvik: • Taktekkingen har mose og slitasje på grunn av elde.

Taktekke mot nord.

Konsekvens/tiltak: Lokal utbedring må utføres. Mose og algevekst bør fjernes fra taktekingen for å forhindre frostsprengning og forlenget levetid på taket. Dersom tiltak ikke utføres, kan dette føre til skader på taktekingen og økt risiko for vanninntrenging i takkonstruksjonen.

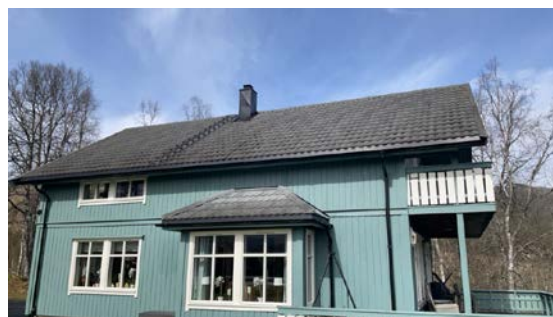
Taket har ca. 33° takvinkel og ru takteking (Decra). Det er ikke etablert snøfangere. Løsningen vurderes som normal for byggets alder og oppføringstidspunkt. Det er ikke registrert skader eller forhold som indikerer funksjonssvikt.

Taktekke mot sør

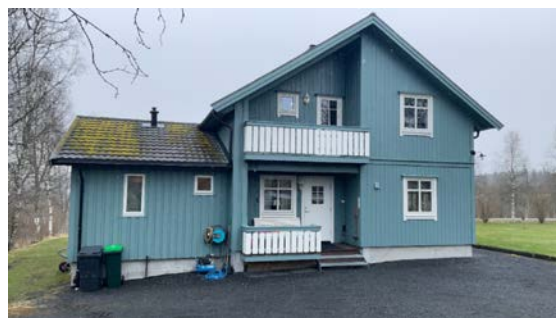
Tømmermannskledning på bygning mot nord, Dobbelfalset kledning på hovedbygning.

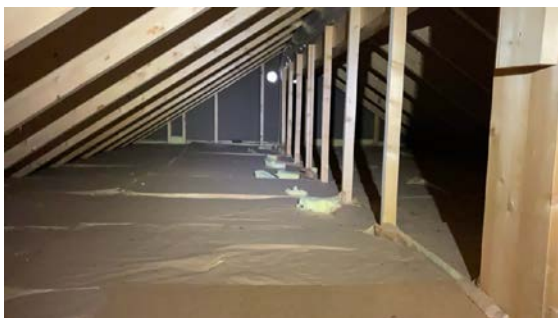
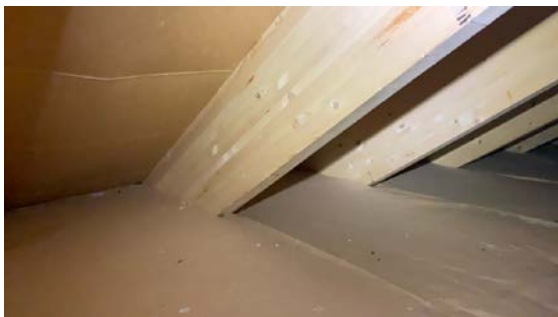
Brettex undertak.

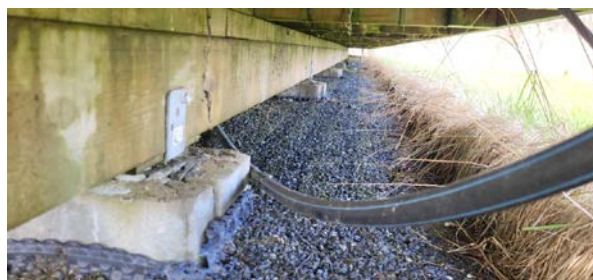
Fundamentering.

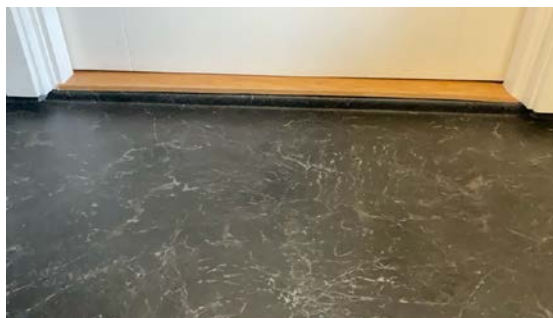
- Det er påvist at høydeforskjell fra topp slukrist til gulv/synlig topp membran ved dørterskel er mindre enn 25 mm.
- Det er påvist avvik i fallforhold til sluk i forhold til krav i forskrift på byggetidspunktet.
- Det er påvist avvik i krav til høydeforskjell/fall-løsning på våtrommet.

Oppbrett mot terskel

Det bør etableres tilstrekkelig fall mot sluk og nødvendig høydeforskjell mellom sluk og dørterskel for å oppfylle gjeldende krav.

Konsekvensen av manglende fall og utilstrekkelig høydeforskjell er økt risiko for vannlekkasje ut av rommet ved vannansamling, noe som kan føre til fuktskader i tilstøtende konstruksjoner.

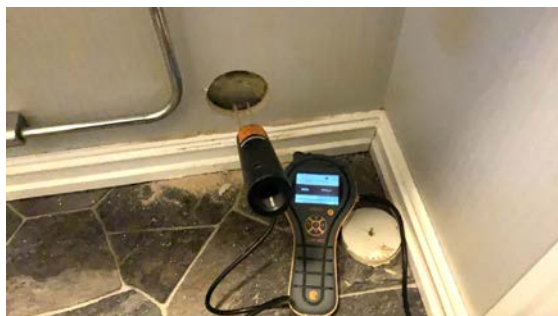
Ingen unormale forhold påvist ved hullboring i tilstøtende vegg til badet.

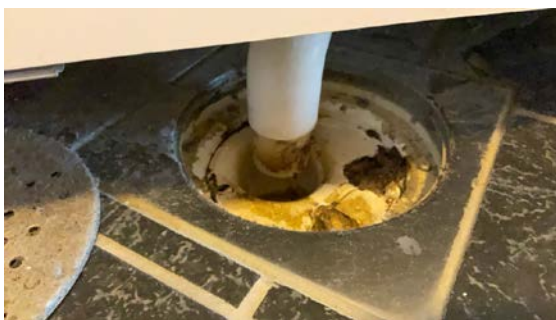
Sluk under kabinett.

Det bør innhentes dokumentasjon på utførelse av membran og sluk. Manglende dokumentasjon medfører usikkerhet om utførelsens kvalitet, noe som gir økt risiko for fuktskader i konstruksjonen.

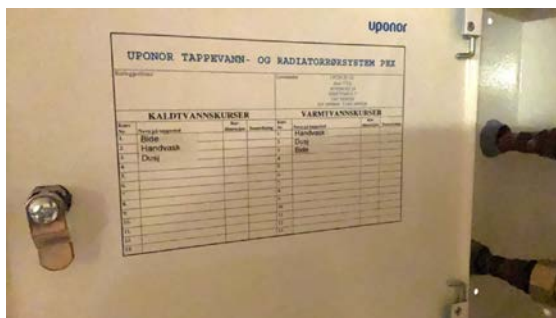
Kursoversikt rør i rør.

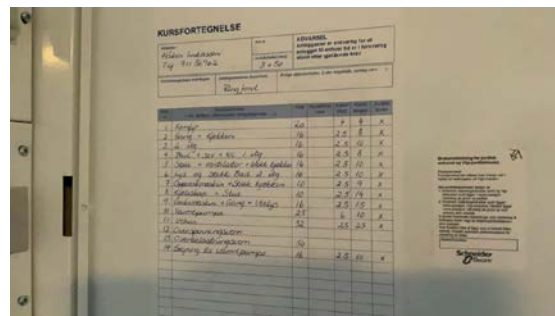
Kursoversikt.
