Øståsveien 21, 3233 SANDEFJORD

**Et sted for minner – sommerhytte  
på stor tomt med badevik, båtfeste  
og naturskjønn ro. Gamle  
drømmer møter nye.**

# Tilstandsrapport

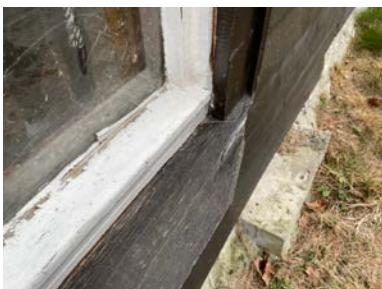
Vannbrett som har fallt inn mot vindu vil lede vann inn til vinduskarm, noe som vil skape råte og vannintrenging rundt vindu. Det bør monteres vannbrett som har fallt ut fra vindu.

Vannbrett med fall inn mot vindu

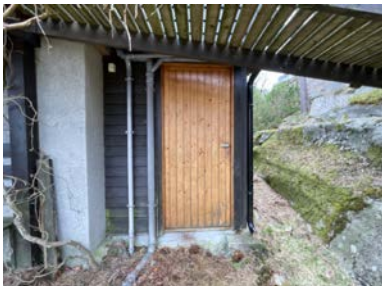
Dør til kjellerbod.

Dør til kjeller bør justeres slik at den lett kan åpnes. Døren er rømningsvei fra kjeller.

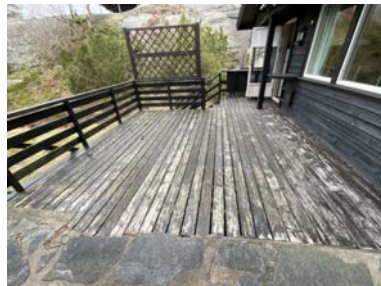
Terrassegulv med malingsflass.

Terrassen trenger generell oppgradering og vedlikehold.

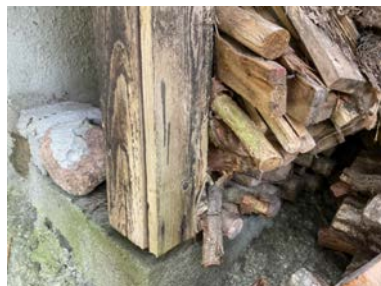
Råte på stolpe.

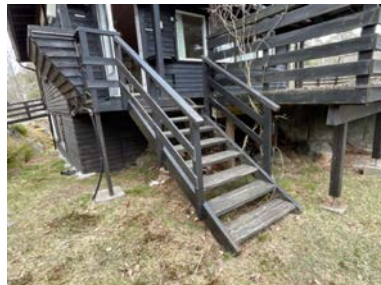
Trapp fra terrasse

Det bør monteres rekkverk til trapp som ikke har det. Manglende rekkverk gir fare for fall fra trappen.  
Åpninger i rekkverk bør gjøres mindre for å begrense faren for utfall.  
Skjevheter i trapp bør rettes opp.  
Trappene bør vaskes og males.

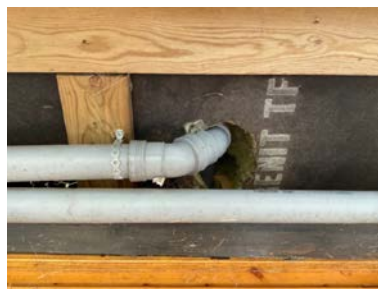
Deler av konstruksjonens underside er mot krypkjeller og utebod. Rupanel under etasjeskiller i krypkjeller har noe fuktskjolder. Asfaltvindtettplater på undersiden av bjelker har utette rørgjennomføringer.

Utett rørgjennomføring.

Utettheter rundt rørgjennomføringer bør tettes slik at ikke mus eller andre skadedyr trenger inn i konstruksjonen.

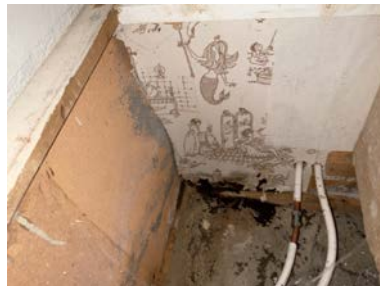
Råte på vegg.

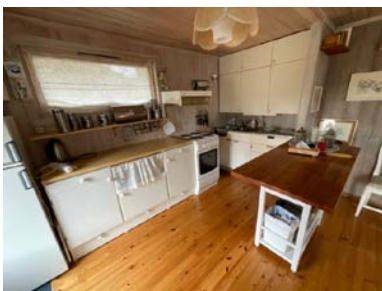
Svelling og fuktskjolder på bunnplate i benkeskap kan skyldes lekkasje fra avløp til vask. Det er ikke kjent om det er fukt eller fuktskjolder under benkeskap.

Kjøkkenet holder enkel standard, men virker å fungere greit som hyttekjøkken på en sommerhytte.
