Skogveien 7, 2450 RENA

**Pen og godt vedlikeholdt familiebolig med 5 soverom. Solrik terrasse på 74m<sup>2</sup>. Inntilbygget dobbeltgarasje. Sentrumsnært!**

# Ditt nye hjem?

### Samlet vurdering

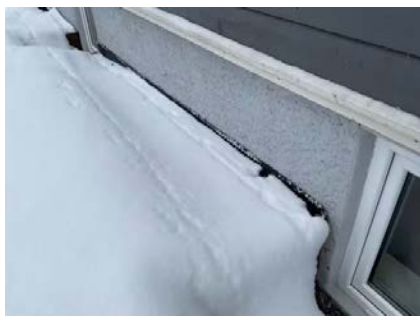
Manglende toppliste.

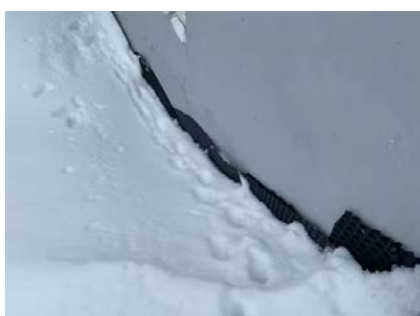
Manglende toppliste.

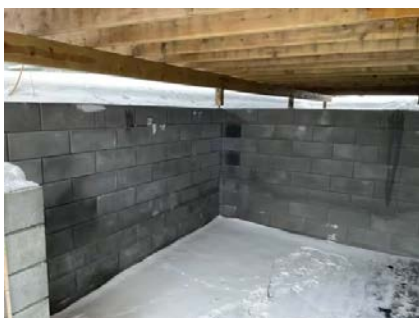
Manglende rekkverk på støttemur.

Beskrivelse	
Støttemur med høyde 130 cm	
Er det synlige sprekker/skader/skjevheter?	Nei
Er det manglende sikring i form av rekkverk pga høyde over bakken?	Ja
<b>Oppsummering av støttemur</b>	
TG-3	
Rekkverk mangler. Nivåforskjell på mer enn 0,5 meter der det er hardt underlag som f.eks. betong, asfalt, steinheller, må også sikres med rekkverk, gjerde, tett vegetasjon eller liknende.	
<b>Anbefalte tiltak / ytterligere undersøkelser anbefales</b>	
Rekkverk bør etableres.	
<b>Utbedringskostnader</b>	Under 10 000

Støttemur.

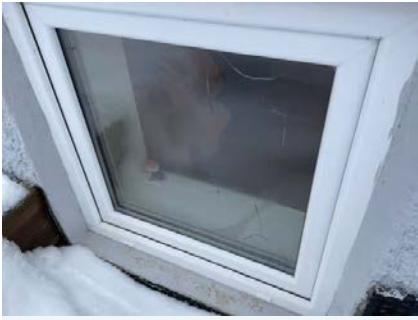
\* Vinduer og dører: Stue og påbegynt bad i kjeller har sprekker i vindu. Karmer er værslitte på eldre vinduer i kjeller. Omramning rundt vinduer utvendig går helt ned til vannbrett, dette øker faren for fuktopptregning i treverket. Eier opplyser at bordene er behandlet på undersiden.

Knust glass i kjellerstue.

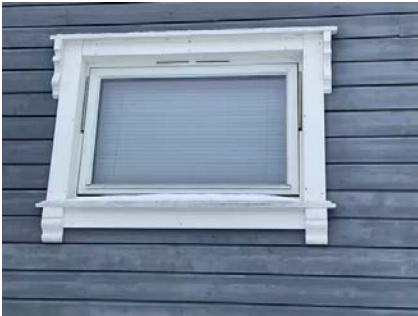
Værslitt omramning på vinduer.

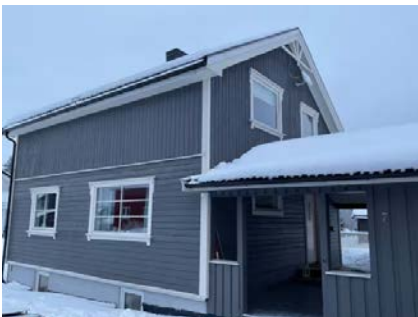
Kledning.

Manglende ferdigstillelse av vannbrett i underkant av kledning.

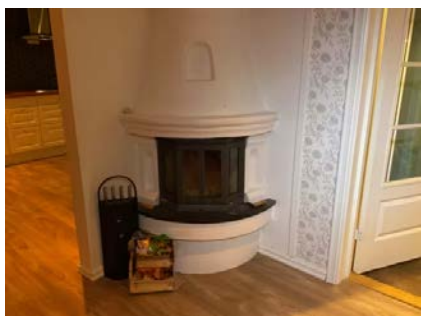
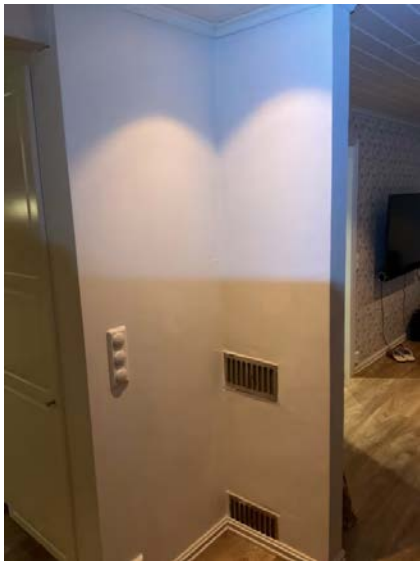
Ildsted i 1. etg

Type pipe	Element, Tegl
<p>Elementpipe med luftkanaler. Det er røykrør i kjellerstue og soverom i kjeller som er tettet igjen med isolasjon. Sotluke i kjellerstue. Det er merker etter sotvann på pipe.</p> <p>Teglpipes opp til loft, så element fra loft og ut</p>	
Er det montert ildsted?	Ja
Type ildsted	Peis
Peisovn i stue 1. etg	
Dersom elementpipe - er flere enn 2 sider av pipen innkledd?	Nei
Dersom teglpipes - er 1 eller flere sider av pipen innkledd?	Ja
Er det påvist avvik ved ildsted/feieluke/sotluke i forhold til avstand brennbart materiale?	Ja
Skorstein over tak er inspisert fra:	Ikke kontrollerbart

Utvendig beslag må undersøkes på grunn av rennmerker fra sotvann.

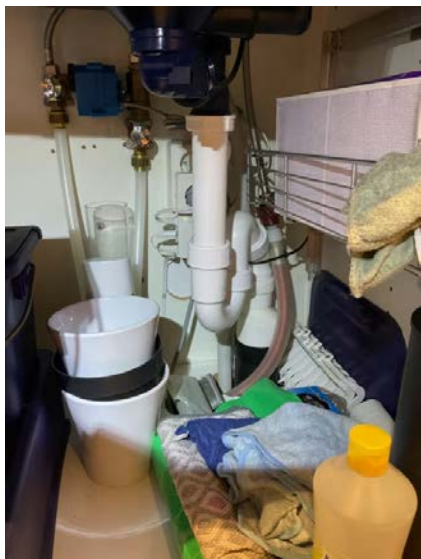
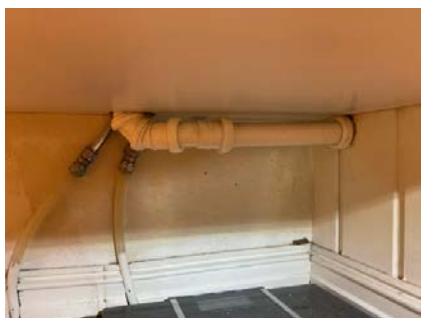
Type avløpsrør	Plast
Avløpsrør av plast.	
Er det gjennomført arbeider på anlegget etter byggeår?	Ja
Innvendige avløpsrør er skiftet i forbindelse med oppgradering av bad og kjøkken	
Er det manglende lufting av kloakk over tak?	Ja
Er det sen avrenning fra tappested?	Nei
Mangler det stakemuligheter på avløpsanlegget?	Nei
Har avløpsrør nådd en alder som gir økt risiko for skader eller følgeskader?	Nei

Anbefaler å lufte kloakk over tak.

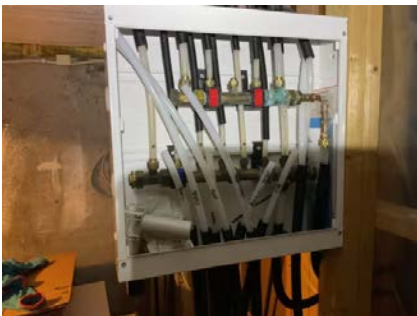
Fordelerskap.

Fordelerskap er plassert på fremtidig bad i kjeller, eventuelt lekkasjevann vil renne ut på gulv og til sluk.

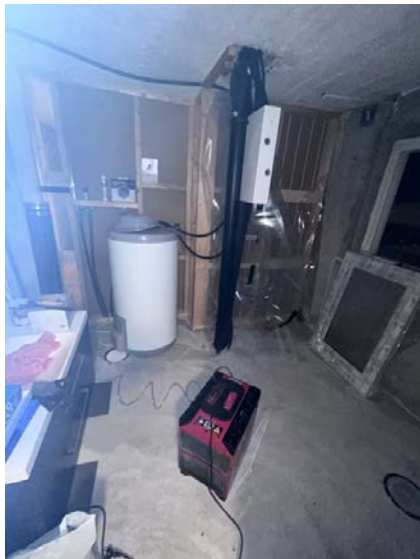
Varmtvannsbereder

Bereder er plassert på gulvet inne på fremtidig bad.

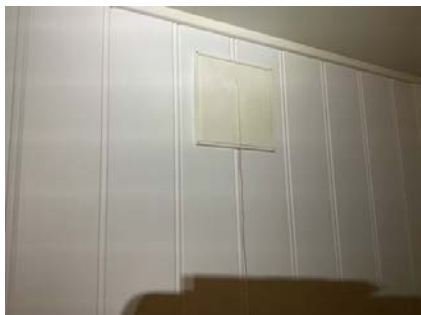
Klaffventil.

Det er manglende tilluftspalte ved enkelte dører slik at ventileringen av boenheten ikke fungerer som tiltenkt.

Eier opplyser at dette er utbedret etter befaringsdagen.

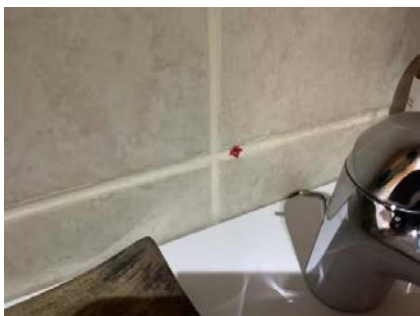
Plugger i fug over innredning.
