HAMAR / DALSLØKKA

Sigurd Jarls gate 3

Tilstandsrapport

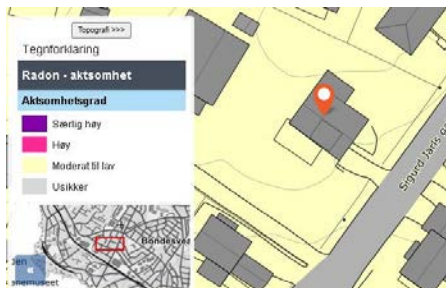
Eiendommen ligger i et området som er markert med moderat til lav aktsomhet i kartet.

- Det bør gjennomføres radonmålinger.

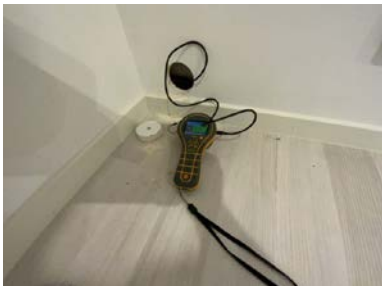
Ved enkle fuktøk med fuktindikator registrerte jeg ingen unormale verdier.

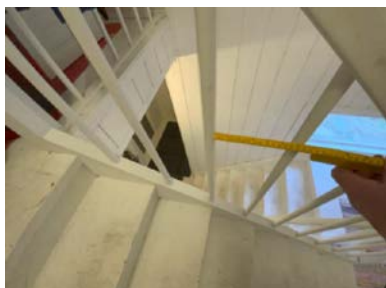
Åpninger i rekkverk er større enn dagens forskriftskrav til rekkverk i trapper.

- Det er ikke krav om utbedring av åpninger opp til dagens krav.
- Håndløper bør monteres, men det var ikke krav på byggetidspunktet.

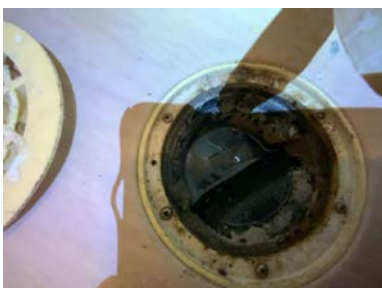
Plastsluk.

Kjøper må ta stilling til om de vil bruke våtrommet annerledes enn det dagens regelverk legger opp til, for eksempel om de fortsatt vil bruke dusjkabinett, rengjøre sluket ofte og følge nøye med på om det er tegn på fuktskader osv. Jeg anbefaler full oppgradering av våtrommet siden det ikke tilfredsstillende dagens krav noe som er grunnlaget for å tåle dagens bruk.

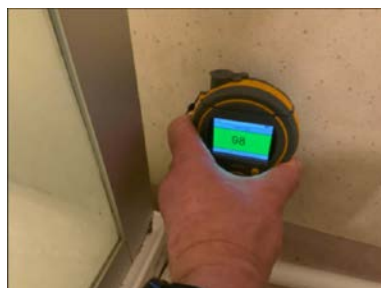
Ved bruk av fuktindikator på utsatte steder registrerte jeg ingen unormale verdier.

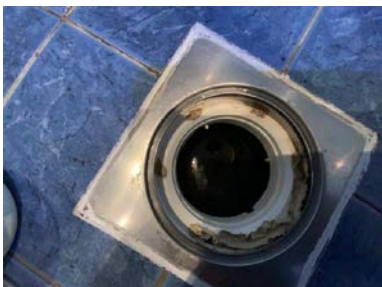
Plastsluk

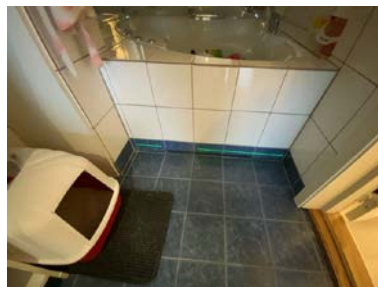
Sluk under boblekar var ikke tilgjengelig for inspeksjon

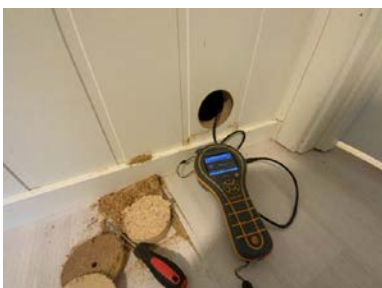
Ved fuktmåling ble det registrert tørre verdier.

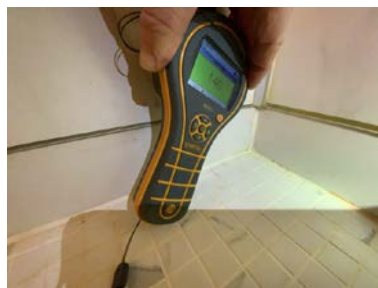
Ved bruk av fuktindikator på utsatte steder registrerte jeg ingen unormale verdier.

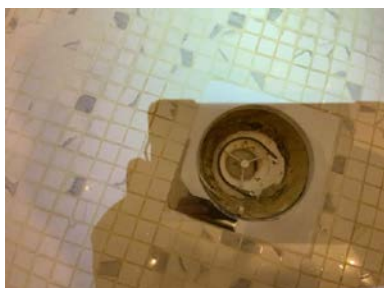
Plastsluk.

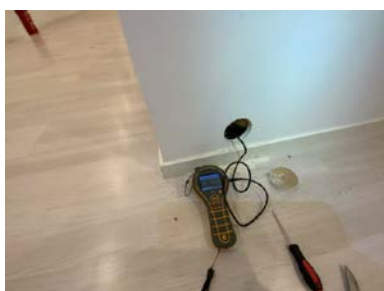
Ved fuktmåling ble det registrert tørre verdier.

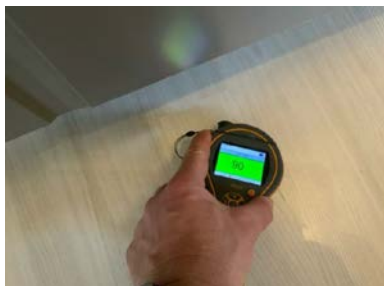
Ved bruk av fuktindikator registrerte jeg ingen unormale verdier.

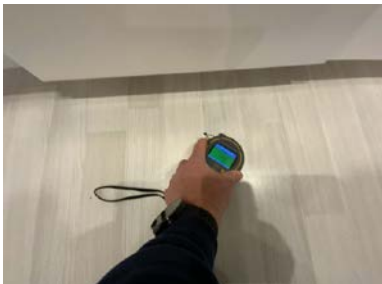
Ved bruk av fuktindikator registrerte jeg ingen unormale verdier.

For og lukke avviket må det gjøres tiltak.

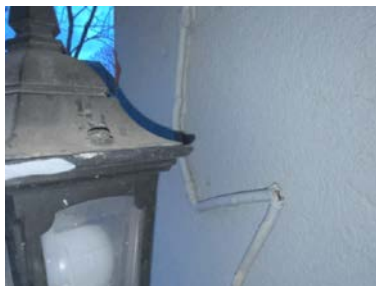
Tilstandsgrad 3 er gitt på grunn av at isolasjonskappen på utvendige ledninger til utelampe ikke er tilstrekkelig.

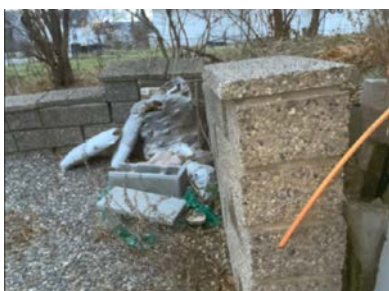
Ny støttemur må påregnes.

- Forstøtningsmuren må rives og ny mur bygges.
