Langlia 16, 7860 SKAGE I NAMDALEN

**Skage - Romslig enebolig på ett plan over u. etg. | Garasje | Barnevennlig | Kort gangavstand til skole, butikk og bhg |**

Befaringsdato: 12.02.2026

Rapportdato: 26.02.2026

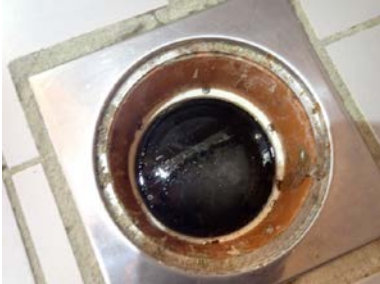
Plastsluk i dusjnisje

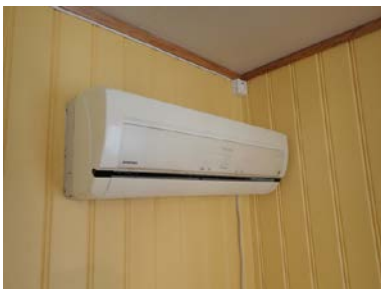
## TG 2 Varmesentral - 2

Det er installert luft til luft varmepumpe i tilbygget.
