# Tilstandsrapport

Fritidsbolig

Drangedalsveien 136, 3766 SANNIDAL

Befaringsdato: 21.07.2025

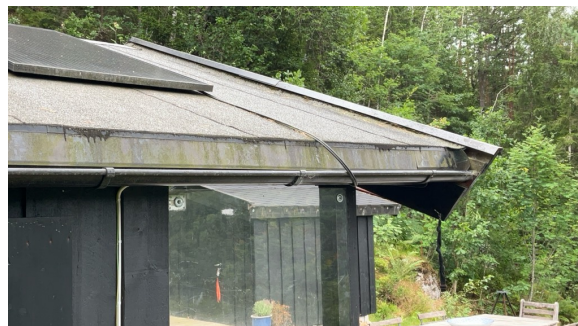
Del av rennesystem.

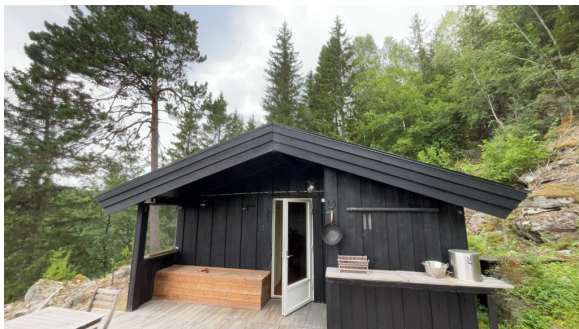
Takets hovedutforming.

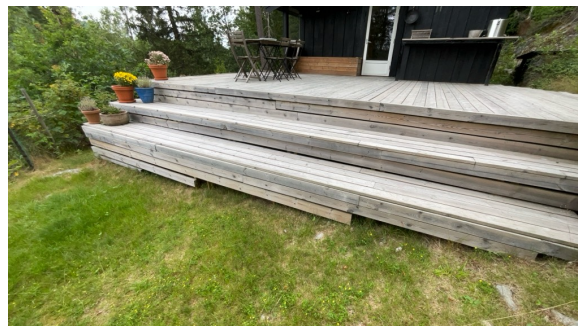
Trapper med alders og værslitasje. Det er stedvis skader på trapper.

Trapp opp til terrasse.

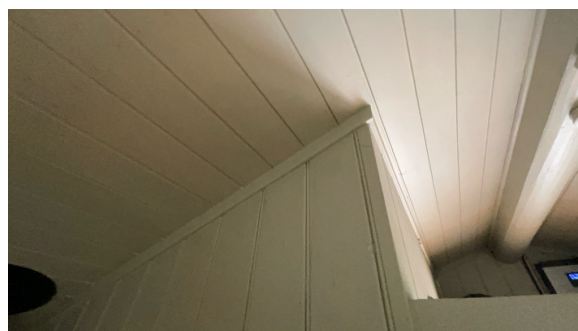
Del av vegg - tak.

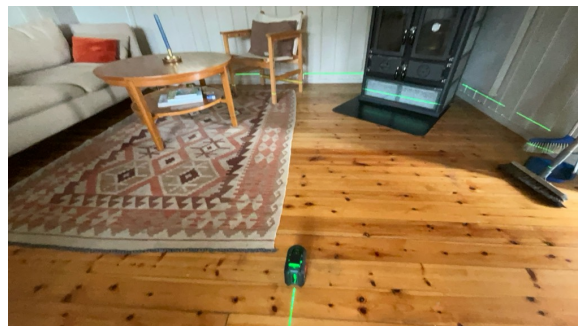
- Målt høydeforskjell på over 30 mm gjennom hele rommet. Tilstandsgrad 3 gis med bakgrunn i standardens krav til godkjente måleavvik.

Målt etasjeskille.

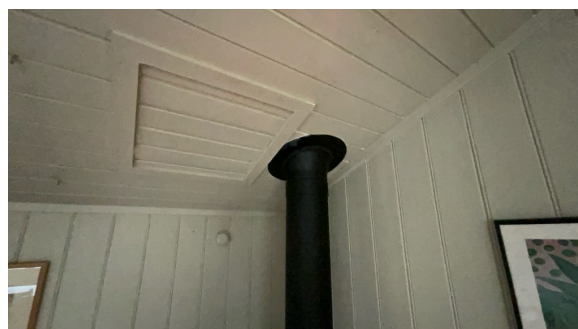
Del av pipe.

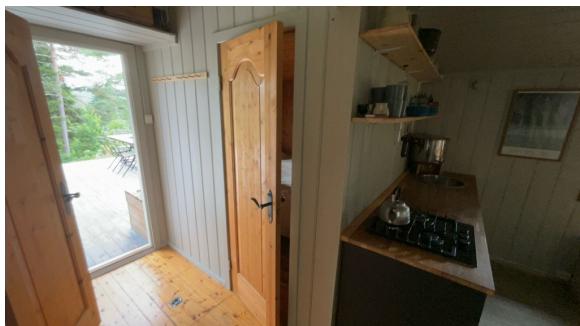
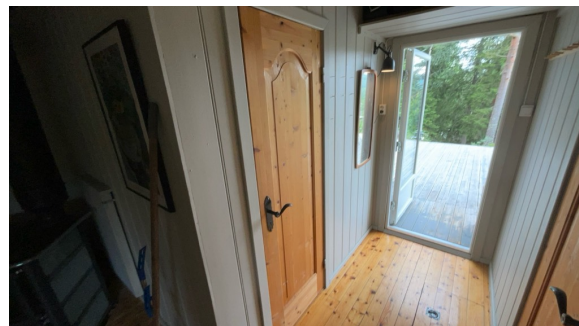
Innvendig har boligen furu fyllingsdører. Noen av dørene suppler noe og det er lett bruksslitasje.

Eksempel på innerdør.

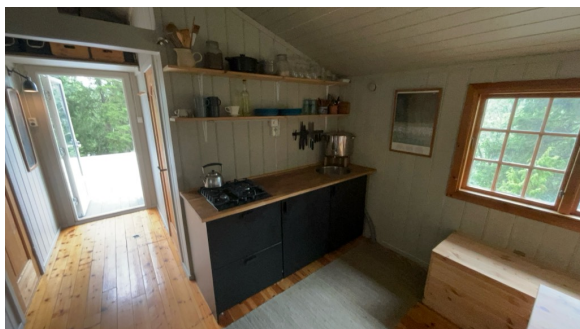
Kjøkken vurderes etter ønsket standard og utførelse.

Del av kjøkken.

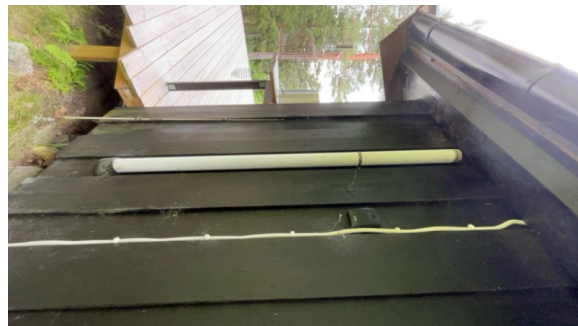
Lufting fra toalett.

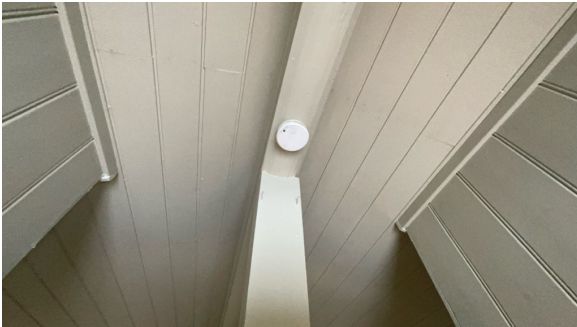
Røykvarsler.
