# aktiv.

Markveien 5, 1940 BJØRKELANGEN

**Velholdt familiebolig m/garasje, hagestue, fine solforhold og godkjent utleiedel. Hyggelig område, innerst i blindvei.**

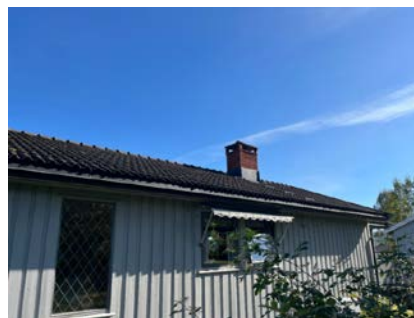
Yttertak

Kostnadsestimat ikke satt da det er usikkert når det bør gjøres.

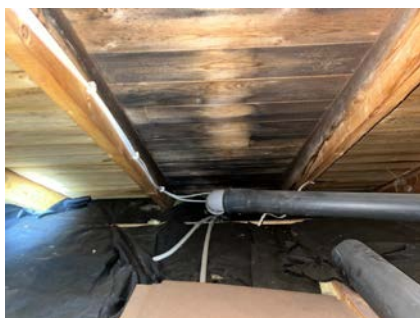
Misfarget undertak?

Det bør etableres bedre luftespalte ved takfot/raft for bedre lufting av kaltloft.

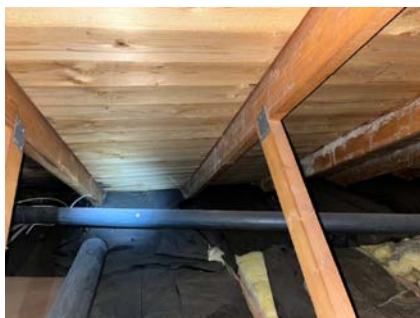
Begrenset lufting ved takfot

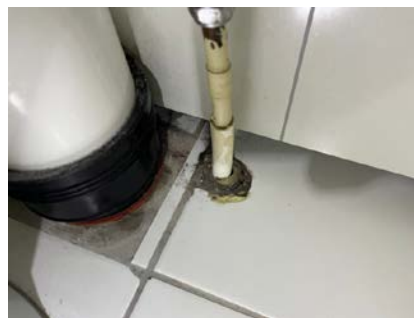
Utett rørgjennomføring

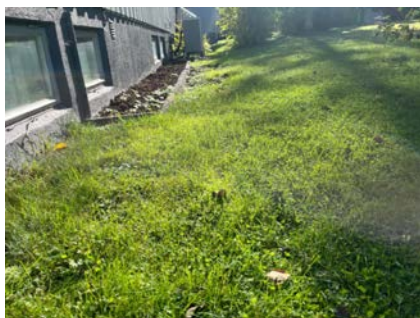
Ved fall på terreng mot boligen vil det være økt risiko for fukt i rom under terreng.

Terreng faller mot boligen.
