Sørli terrasse 42, 1473 LØRENSKOG

**Enebolig med  
moderniseringsbehov. Meget god  
intern beliggenhet i blindvei.  
Idyllisk tomt!**

# Tilstandsrapport

Befaringsdato: 28.05.2025

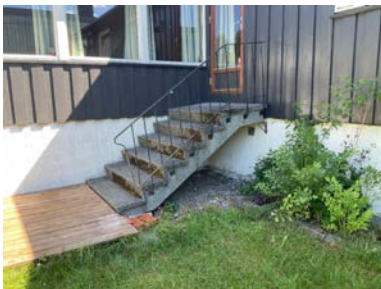
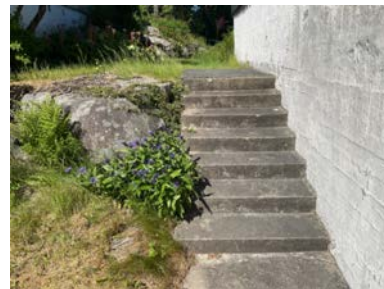
Punkt 4;

For å lukke avviket, må trappen rettes opp. Skjev trapp på grunn av mangelfull fundamentering vil ikke bli borte uten å grave og støpe nytt fundament med sikring mot telehiv.

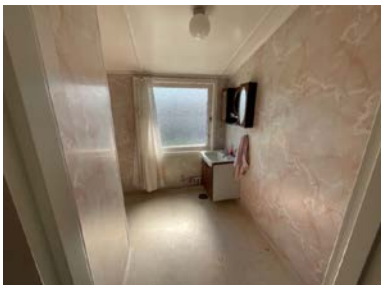
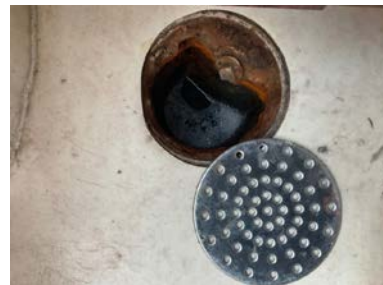
Når boligen skifter eier, vil våtrommet ofte bli utsatt for en annen og mer intensiv bruk enn tidligere. Dette kan føre til at svakheter i eldre konstruksjoner utvikler seg raskere. Risikoen for fuktskader øker betydelig når badet brukes hyppigere etter en lengre periode med begrenset bruk. Dette gjelder spesielt eldre bad hvor tettesjikt og konstruksjoner har passert sin forventede levetid.

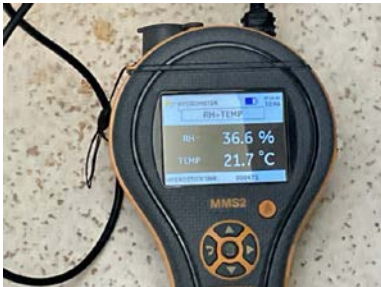
Måling av RH i hulrom viser akseptabelt nivå.

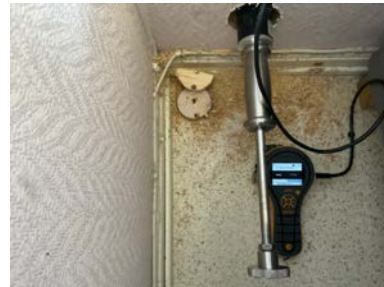
Måling med pigg i trevirke indikerer vektprosent i trevirke under 8%, som betyr at trevirket er tørt

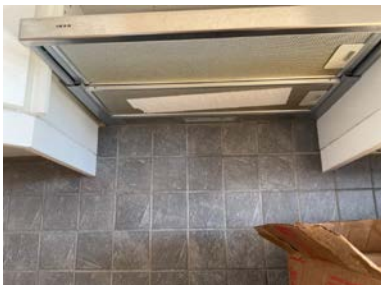
Det er kjøkkenventilator med avtrekk ut i yttervegen.
