Kippermovegen 19, 8661 MOSJØEN

**Pen og moderne enebolig på ett plan + kjeller. Hele 1.etg. er renover. 3 soverom. Yttertak og undertak blir byttet før salg**

# Tilstandsrapport

## ENE BOLIG

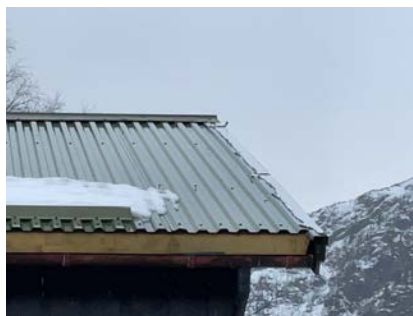
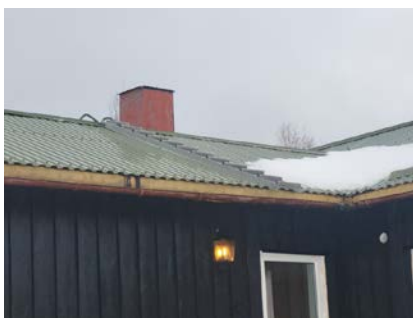
Taktekke fra byggeår.

Taktekke snøbelagt i kilrenne.

Grunnet påvist fukt i bordtro og råteskader i kilrenne må utvendig takteking byttes.

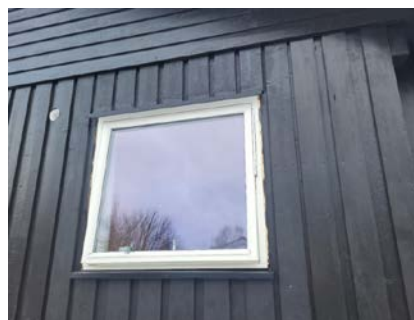
Vindu fra 2021.

Karmbord på vinduer må monteres for å hindre at slagregn kan ta seg inn i veggkonstruksjonen.

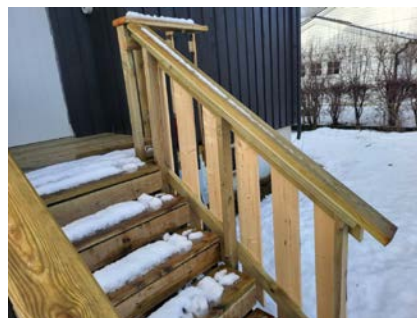
Trappa er ikke fundamentert frostfritt.

Trapp er fundamentert på mark.

Trappen må fundamenteres frostfritt for å unngå bevegelse i trappa ved frost.
